Anhang 9: Einzelbaumverzeichnis

Dokumentation erhaltenswerter Bäume

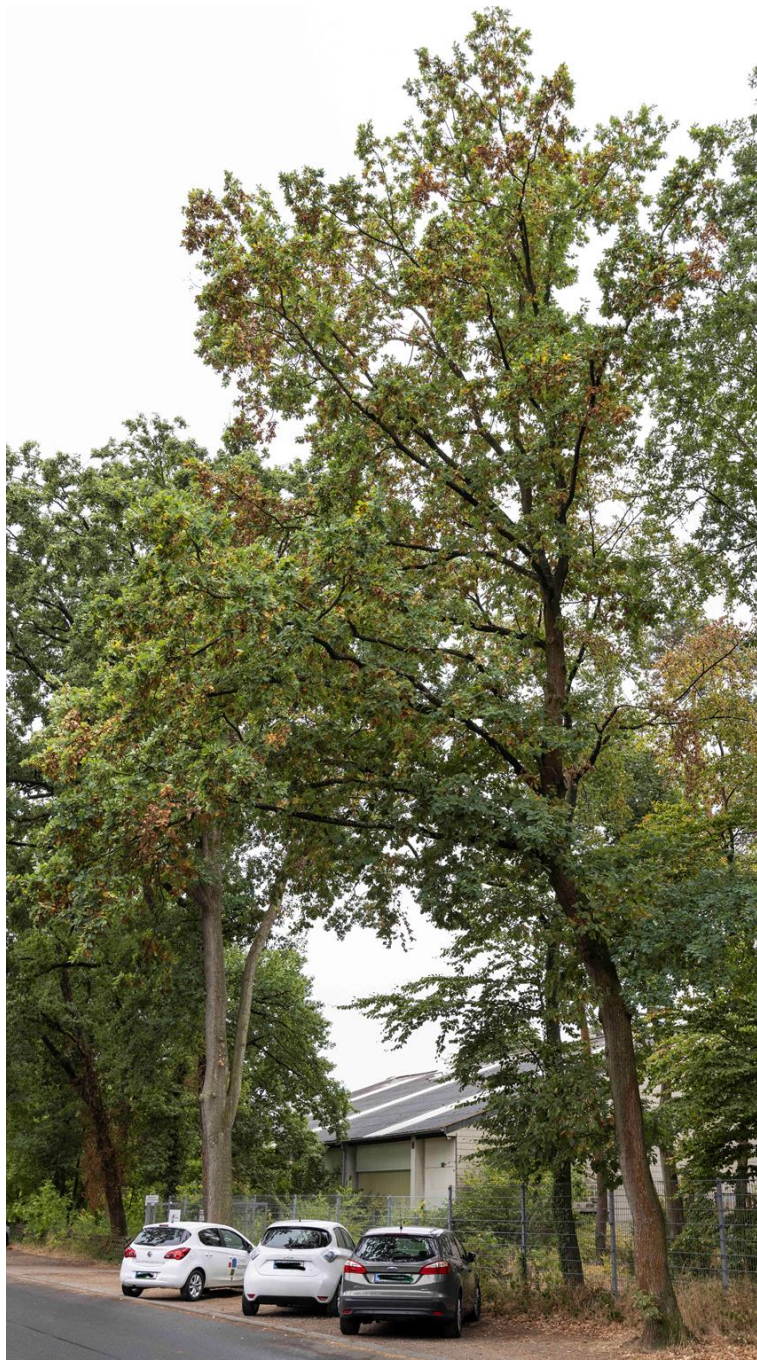
Baumnummer	0114-0103
Straße / Fläche	Berliner Allee, entlang Sportanlage TV Langen
Baumart	Quercus robur - Stieleiche
Höhe (m)	19
Kronendurchmesser (m)	9
Stammumfang (cm)	130
Vitalität	2=leicht beschädigt
Kronenaufbau	ok
Schäden	Stammneigung, Verletzungen Stamm

- Aufasten bis 5 m Höhe
- Kronenpflege
- Kronenteileinkürzung

- Einzelschutz

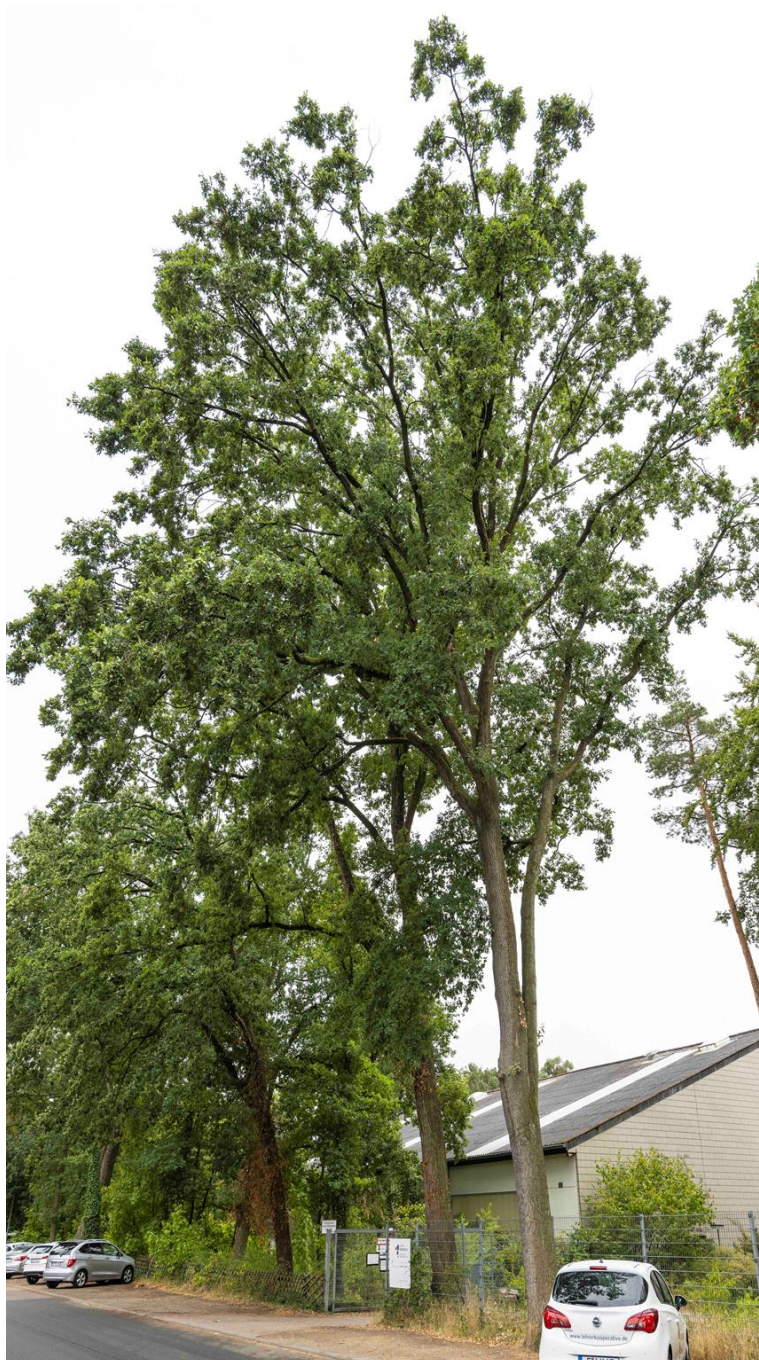
Baumnummer	0114-0104
Straße / Fläche	Berliner Allee, entlang Sportanlage TV Langen
Baumart	Quercus robur - Stieleiche
Höhe (m)	25
Kronendurchmesser (m)	16
Stammumfang (cm)	212
Vitalität	2=leicht beschädigt
Kronenaufbau	Zwiesel
Schäden	Verletzungen Krone, Stammneigung, Bodenverdichtung

- Kronenpflege
- Kroneneinkürzung

- Einzelschutz

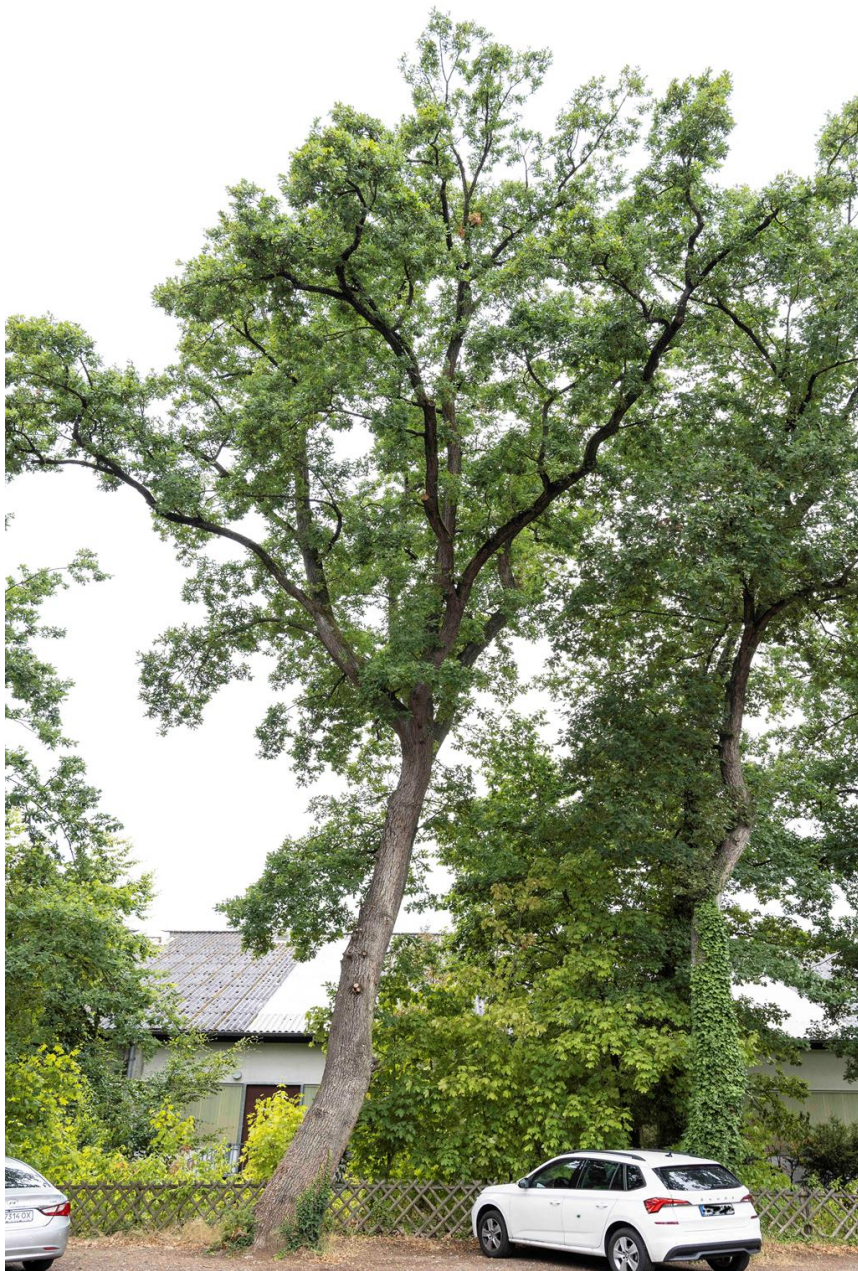
Baumnummer	0114-0107
Straße / Fläche	Berliner Allee, entlang Sportanlage TV Langen
Baumart	Quercus robur - Stieleiche
Höhe (m)	25
Kronendurchmesser (m)	16
Stammumfang (cm)	248
Vitalität	2=leicht beschädigt
Kronenaufbau	Zwiesel
Schäden	Verletzungen Krone, Stammneigung, Verletzung Wurzelhals, Bodenverdichtung

- Aufasten bis 5 m Höhe

- Kronenpflege

- Schutz gemäß Zone 3

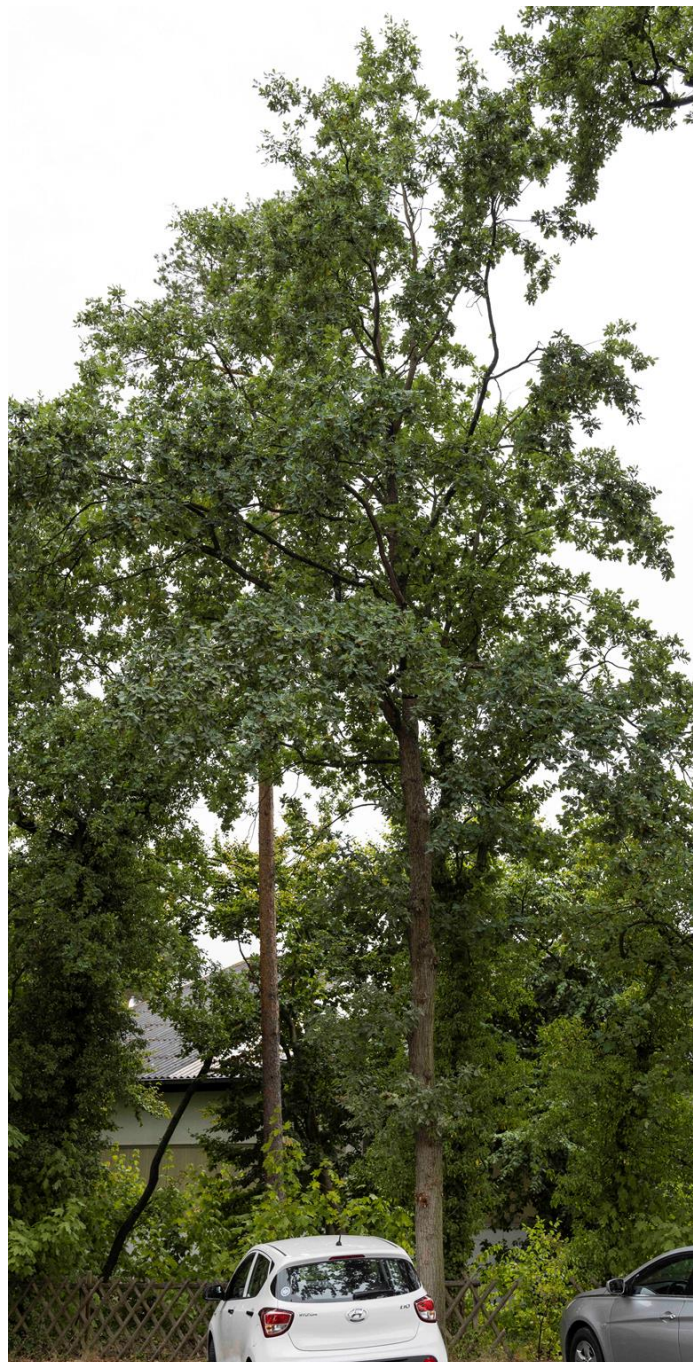
Baumnummer	0114-0108
Straße / Fläche	Berliner Allee, entlang Sportanlage TV Langen
Baumart	Quercus rubra - Roteiche
Höhe (m)	18
Kronendurchmesser (m)	10
Stammumfang (cm)	85
Vitalität	1=gesund
Kronenaufbau	ok
Schäden	Verletzungen Krone, Verletzungen Stamm, Bodenverdichtung

- Aufasten bis 5 m Höhe

- Kronenpflege

- Schutz gemäß Zone 3

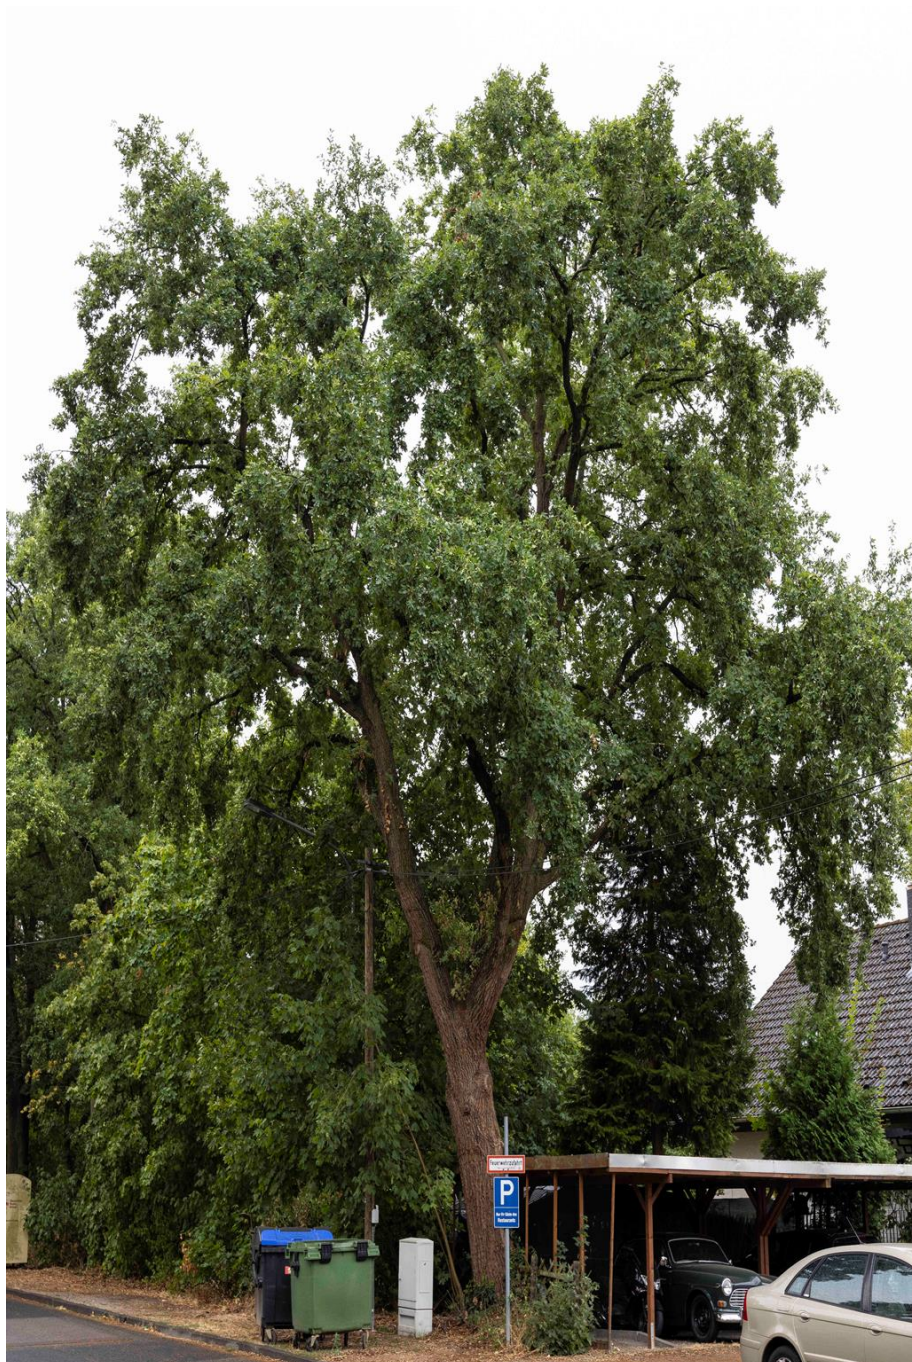
Baumnummer	0114-0110
Straße / Fläche	Berliner Allee, entlang Sportanlage TV Langen
Baumart	Quercus robur - Stieleiche
Höhe (m)	22
Kronendurchmesser (m)	16
Stammumfang (cm)	255
Vitalität	1=gesund
Kronenaufbau	Zwiesel
Schäden	Verletzungen Krone, Stammneigung

- Einkürzen von Ästen

- Schutz gemäß Zone 4

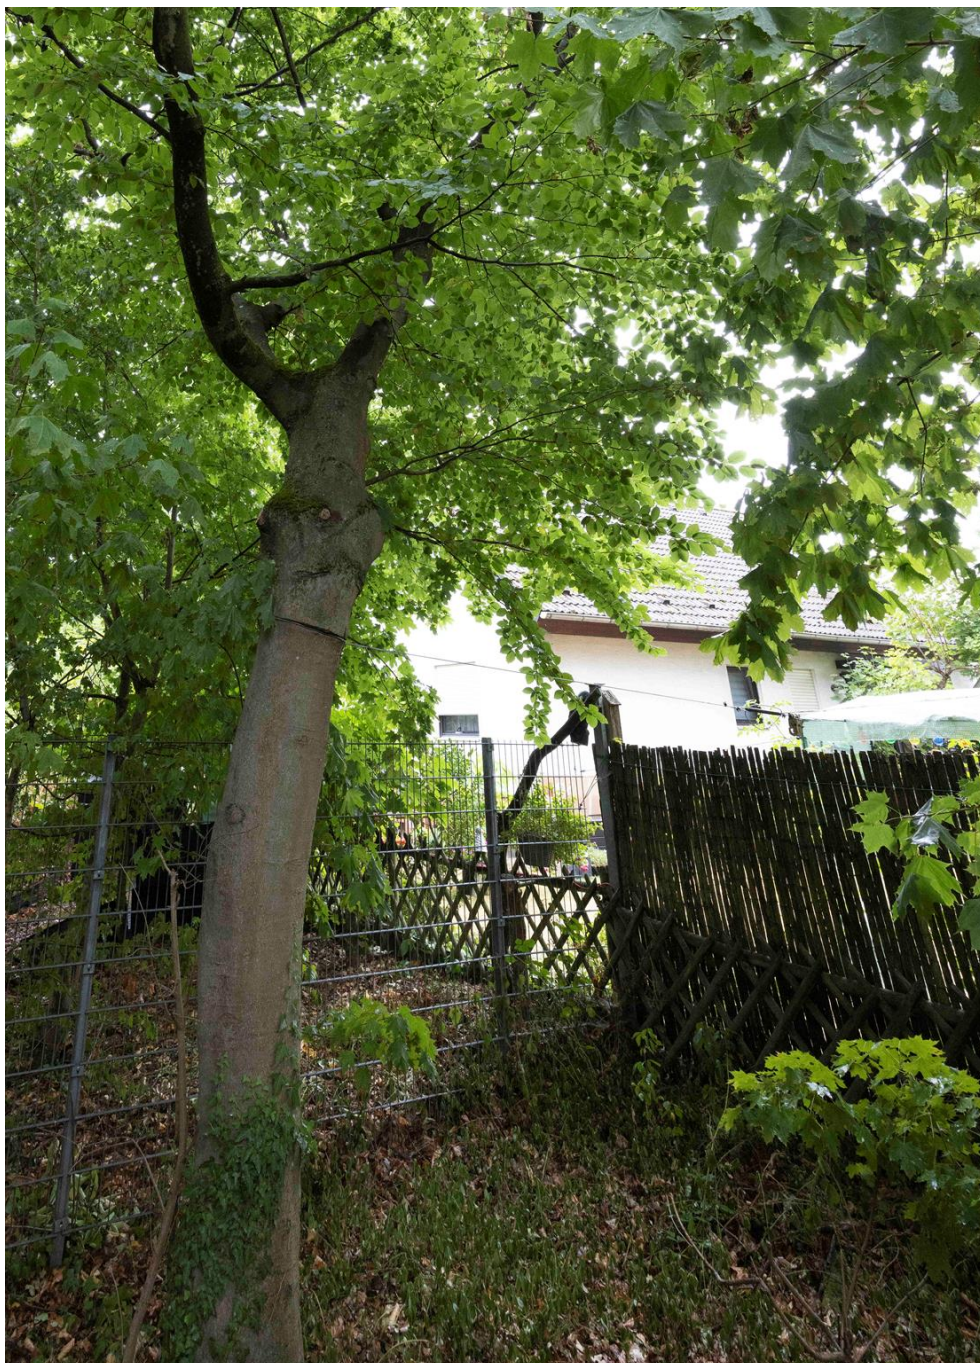
Baumnummer	0114-0113
Straße / Fläche	Berliner Allee, entlang Sportanlage TV Langen
Baumart	Fagus sylvatica - Rotbuche
Höhe (m)	13
Kronendurchmesser (m)	9
Stammumfang (cm)	115
Vitalität	1=gesund
Kronenaufbau	kein Leittrieb
Schäden	Stammneigung, Verletzungen Stamm

- Aufasten bis 5 m Höhe
- Draht um Stamm entfernen (wächst ein)

- Schutz gemäß Zone 4

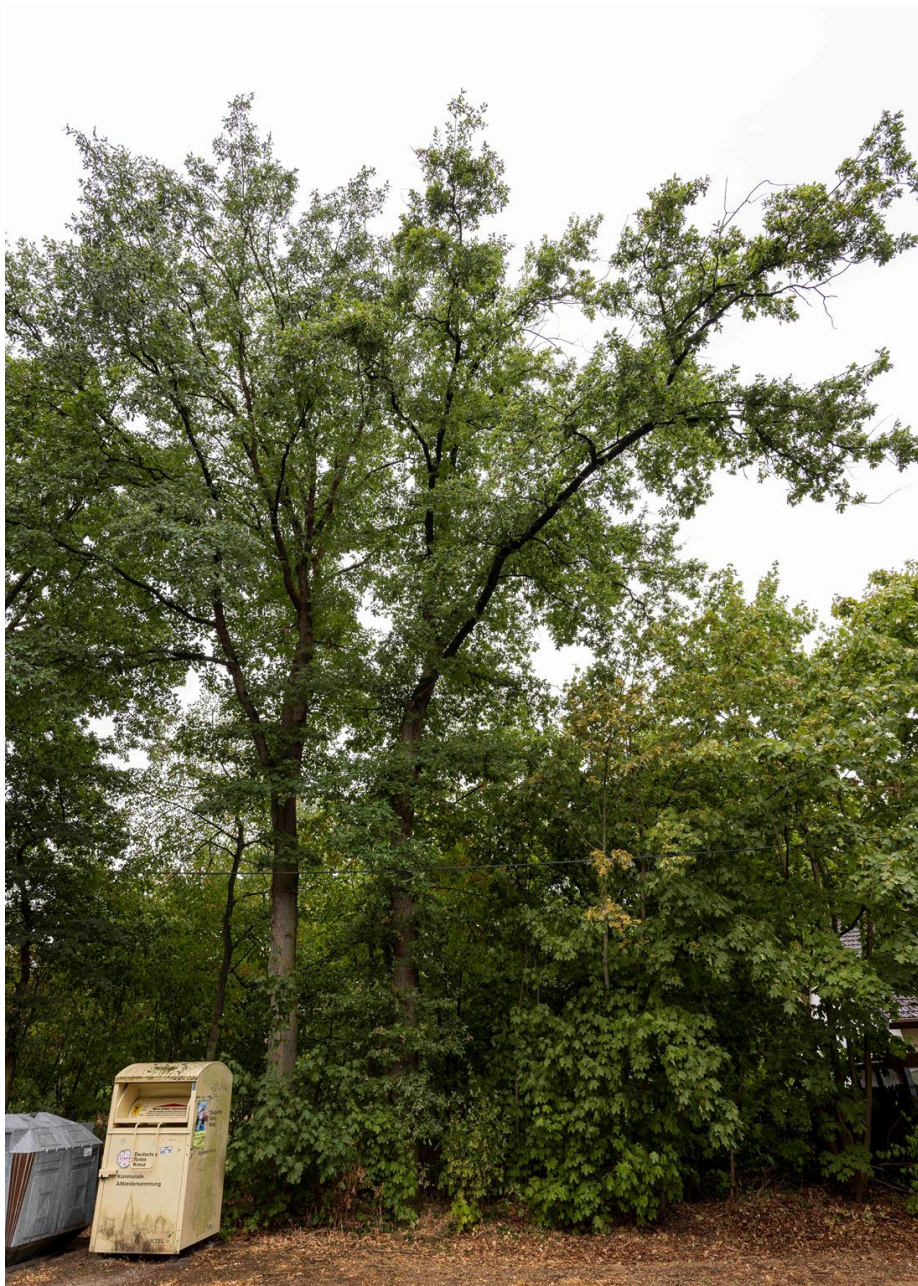
Baumnummer	0114-0114
Straße / Fläche	Berliner Allee, entlang Sportanlage TV Langen
Baumart	Quercus robur - Stieleiche
Höhe (m)	23
Kronendurchmesser (m)	11
Stammumfang (cm)	155
Vitalität	2=leicht beschädigt
Kronenaufbau	ok
Schäden	Verletzungen Krone, Stammneigung, Verletzungen Stamm

- Aufasten bis 5 m Höhe
- Kronenpflege
- Lichtraumprofil herstellen

- Schutz gemäß Zone 4

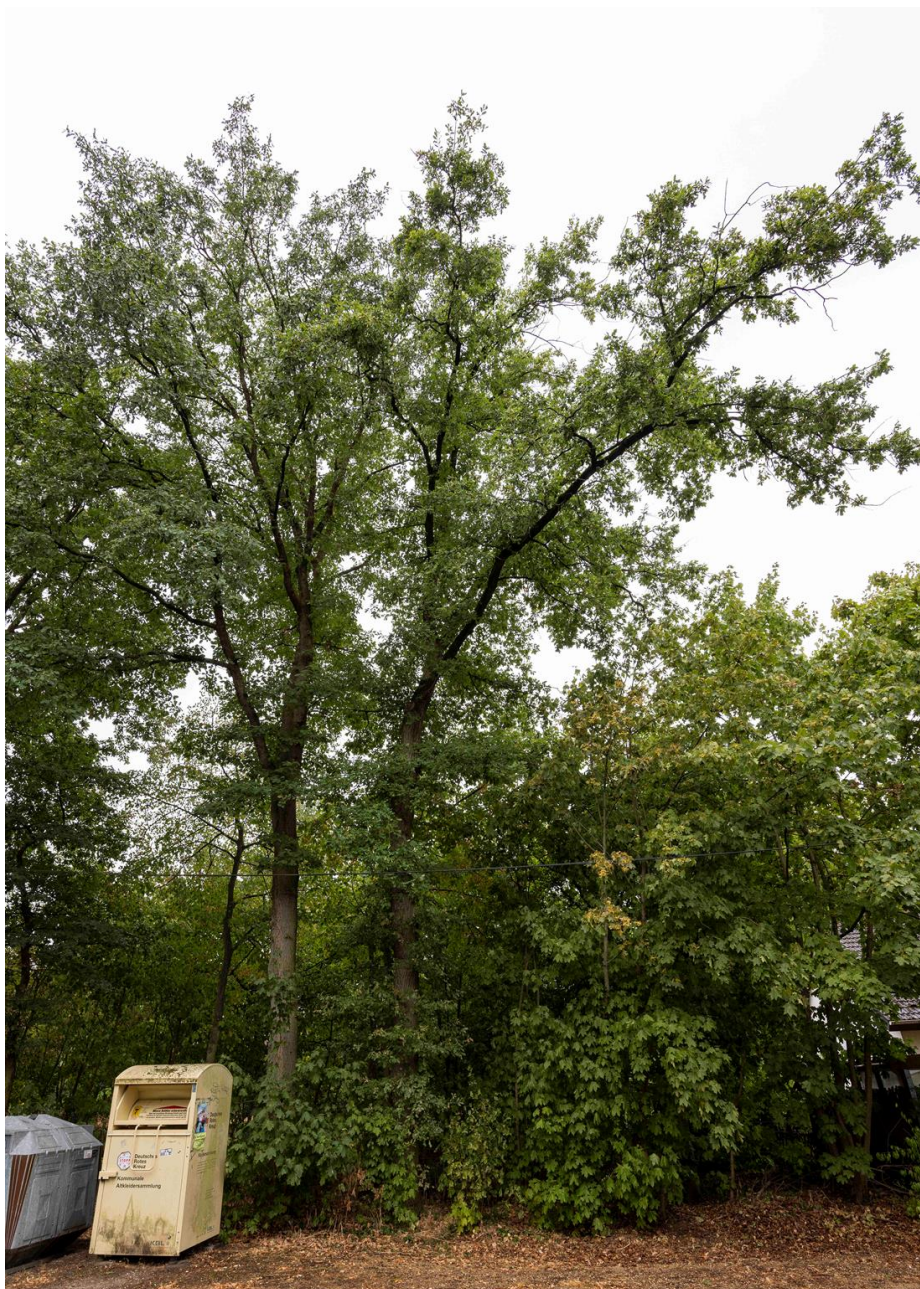
rechts: Baum 0114-0114, links: Baum 0114-0115

Baumnummer	0114-0115
Straße / Fläche	Berliner Allee, entlang Sportanlage TV Langen
Baumart	Quercus robur - Stieleiche
Höhe (m)	22
Kronendurchmesser (m)	11
Stammumfang (cm)	180
Vitalität	2=leicht beschädigt
Kronenaufbau	Zwiesel
Schäden	-

- Kronenpflege

- Schutz gemäß Zone 4

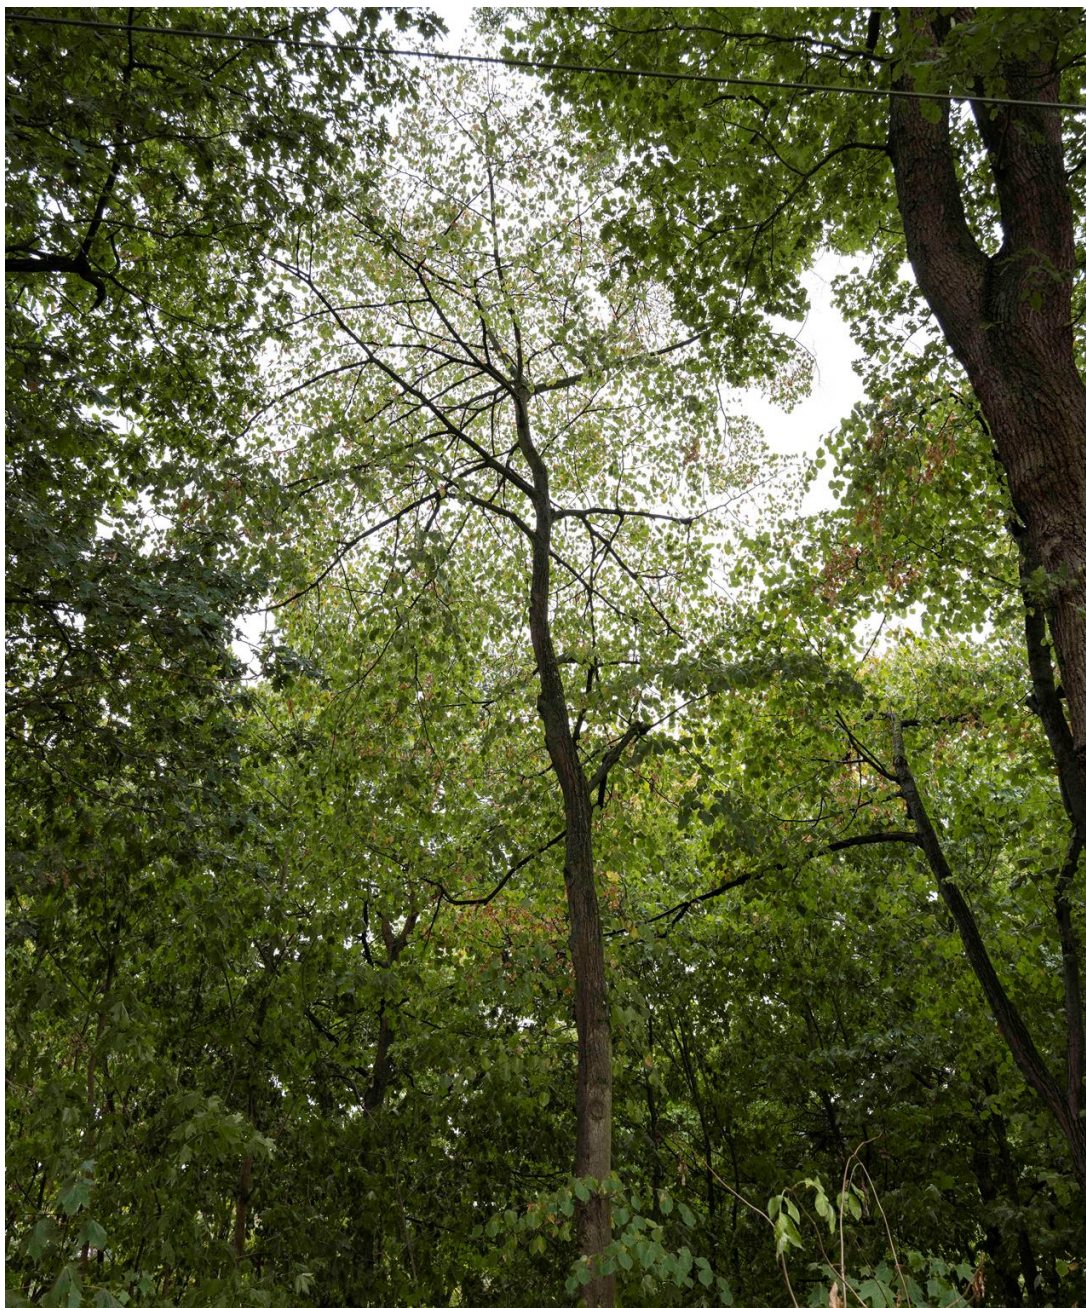
Baumnummer	0114-0117
Straße / Fläche	Berliner Allee, entlang Sportanlage TV Langen
Baumart	Tilia cordata - Winterlinde
Höhe (m)	11
Kronendurchmesser (m)	8
Stammumfang (cm)	90
Vitalität	2=leicht beschädigt
Kronenaufbau	ok
Schäden	Verletzungen Krone, Stammneigung, Faul-/Hohlstelle Stamm

- Kronenpflege
- Stammtriebe entfernen

- Schutz gemäß Zone 4

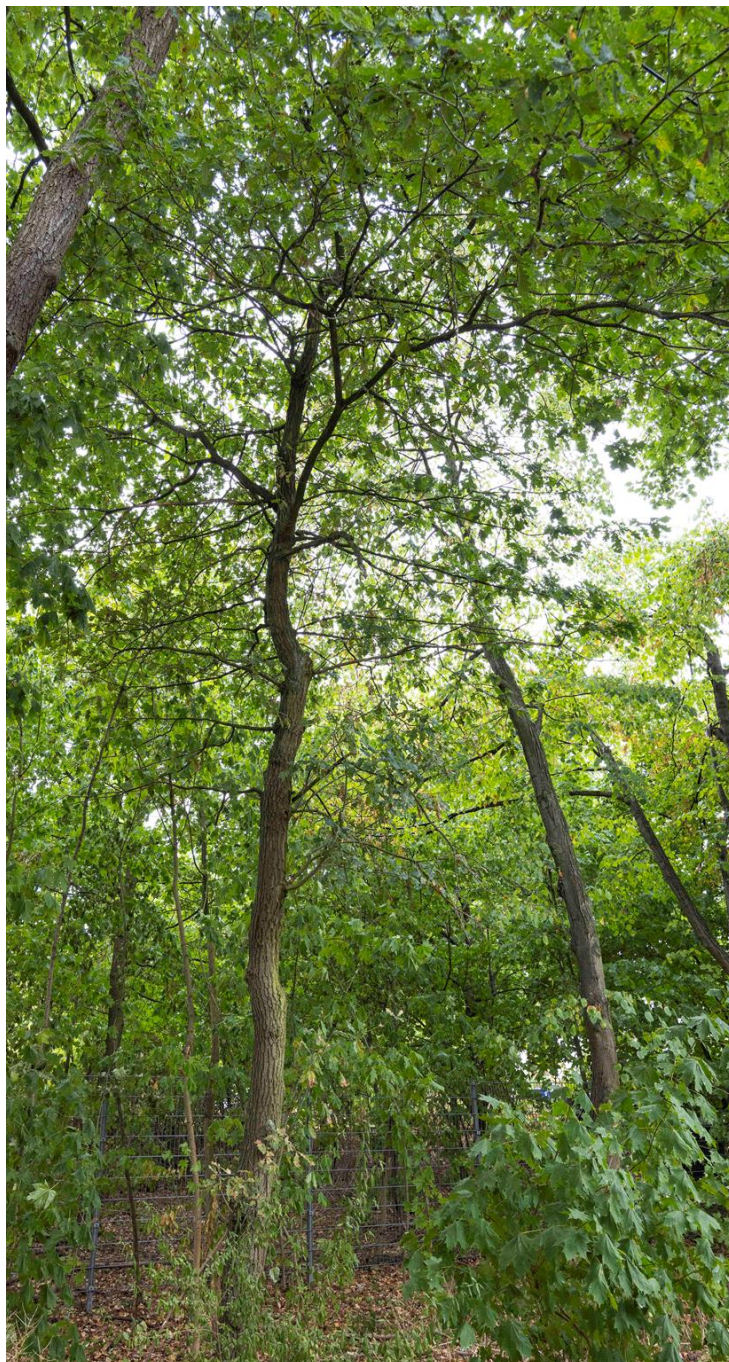
Baumnummer	0114-0118
Straße / Fläche	Berliner Allee, entlang Sportanlage TV Langen
Baumart	Quercus robur - Stieleiche
Höhe (m)	11
Kronendurchmesser (m)	6
Stammumfang (cm)	65
Vitalität	2=leicht beschädigt
Kronenaufbau	ok
Schäden	Verletzungen Krone, Stammneigung

- Aufasten bis 5 m Höhe
- Kronenpflege
- Leitung freischneiden

- Schutz gemäß Zone 4

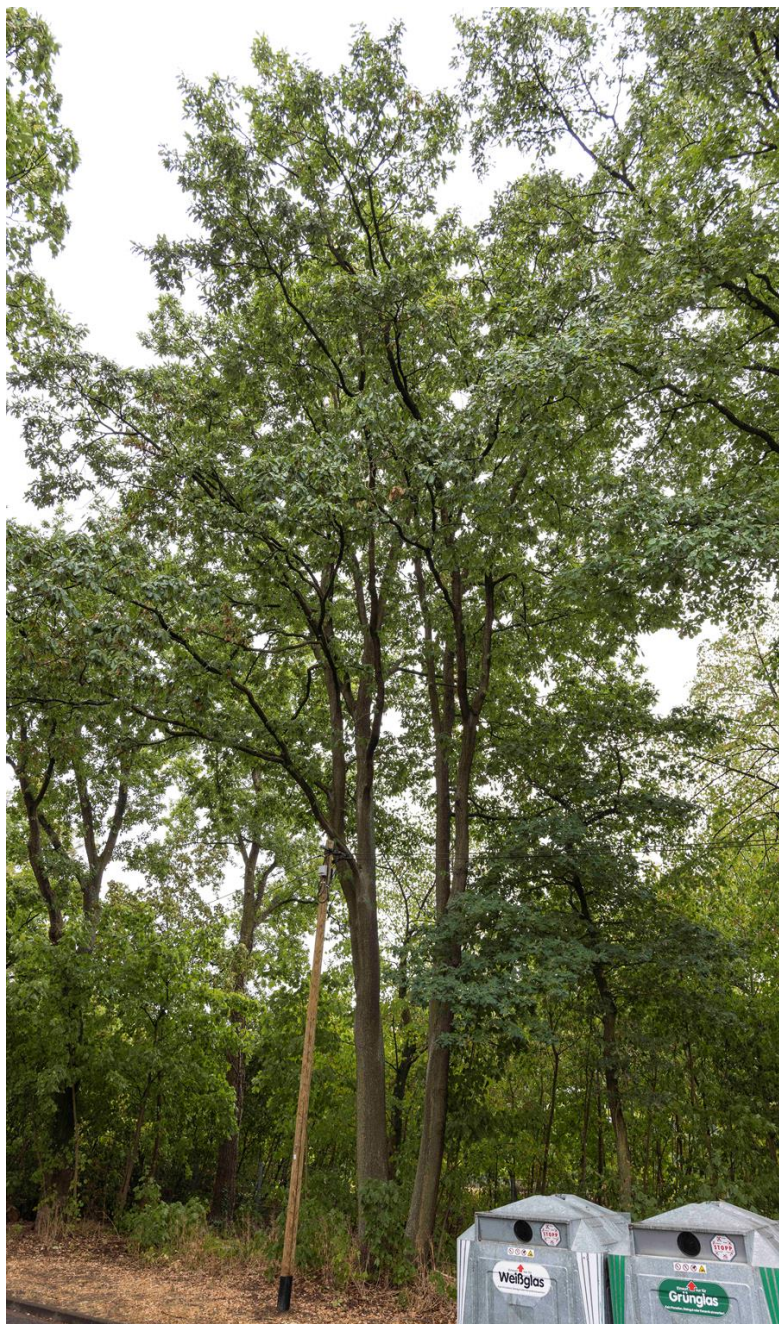
Baumnummer	0114-0119
Straße / Fläche	Berliner Allee, entlang Sportanlage TV Langen
Baumart	Quercus robur - Stieleiche
Höhe (m)	19
Kronendurchmesser (m)	15
Stammumfang (cm)	305 – mehrstämmig
Vitalität	2=leicht beschädigt
Kronenaufbau	Zwiesel
Schäden	Verletzungen Krone, Stammneigung
Bemerkung	Anschüttung mit Bauschutt

- Kronenpflege

- Schutz gemäß Zone 4

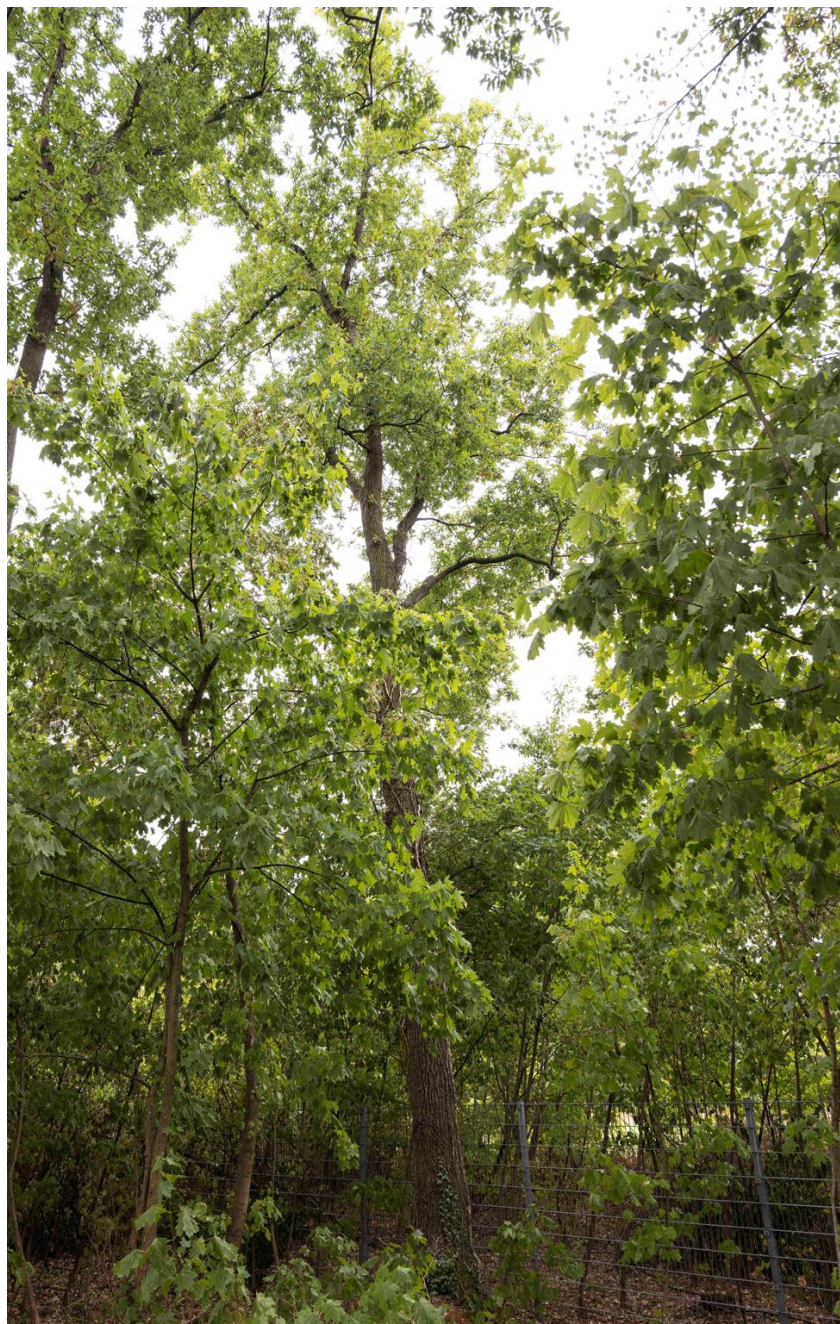
Baumnummer	0114-0122
Straße / Fläche	Berliner Allee, entlang Sportanlage TV Langen
Baumart	Quercus robur - Stieleiche
Höhe (m)	20
Kronendurchmesser (m)	9
Stammumfang (cm)	165
Vitalität	2=leicht beschädigt
Kronenaufbau	Zwiesel
Schäden	Verletzungen Krone, Stammneigung, Verletzungen Stamm, Faul-/Hohlstelle Stamm

- Aufasten bis 5 m Höhe

- Kronenpflege

- Schutz gemäß Zone 4

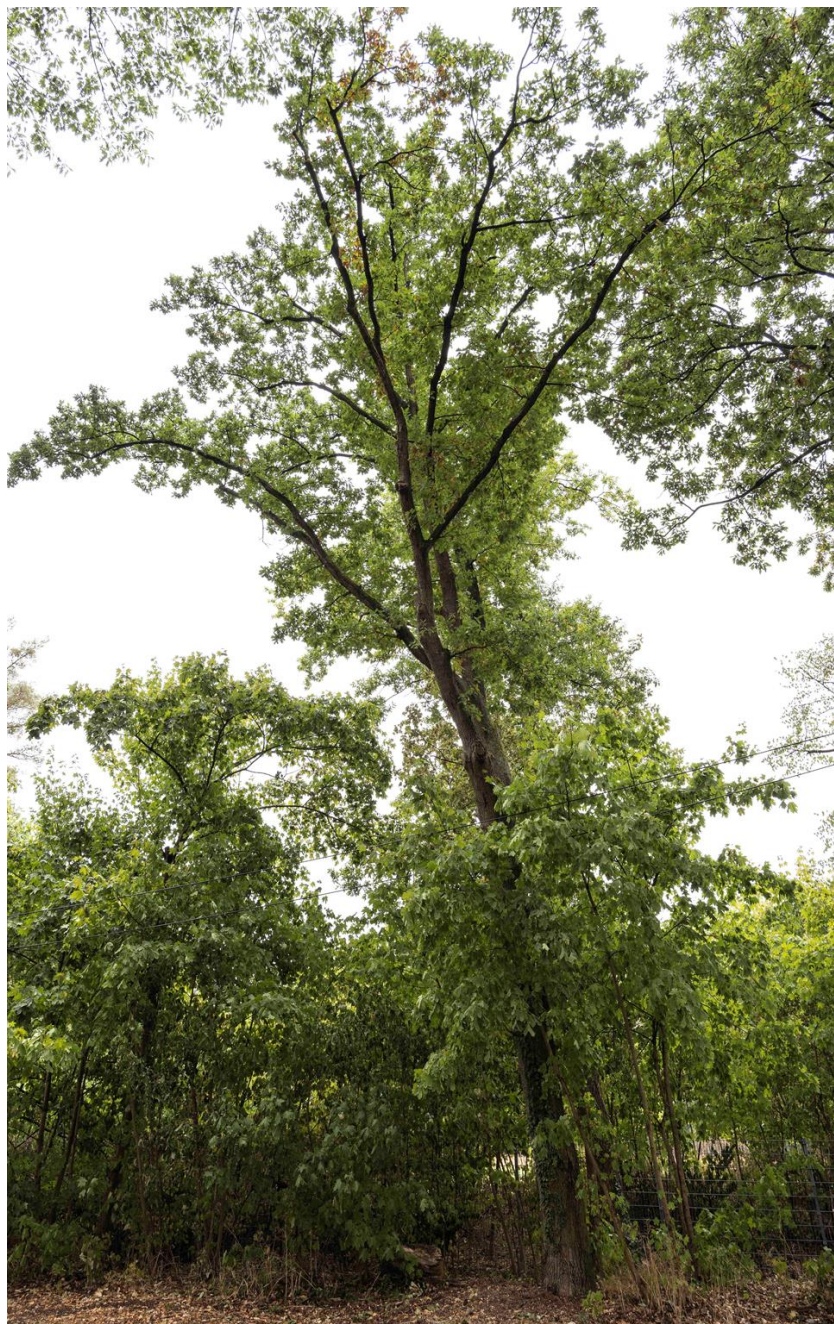
Baumnummer	0114-0123
Straße / Fläche	Berliner Allee, entlang Sportanlage TV Langen
Baumart	Quercus robur - Stieleiche
Höhe (m)	19
Kronendurchmesser (m)	11
Stammumfang (cm)	156
Vitalität	3=schwer geschädigt
Kronenaufbau	Zwiesel
Schäden	Verletzungen Krone, Faul-/Hohlstelle Krone, Spechtloch, Verletzungen Stamm

- Kronenpflege

- Schutz gemäß Zone 4

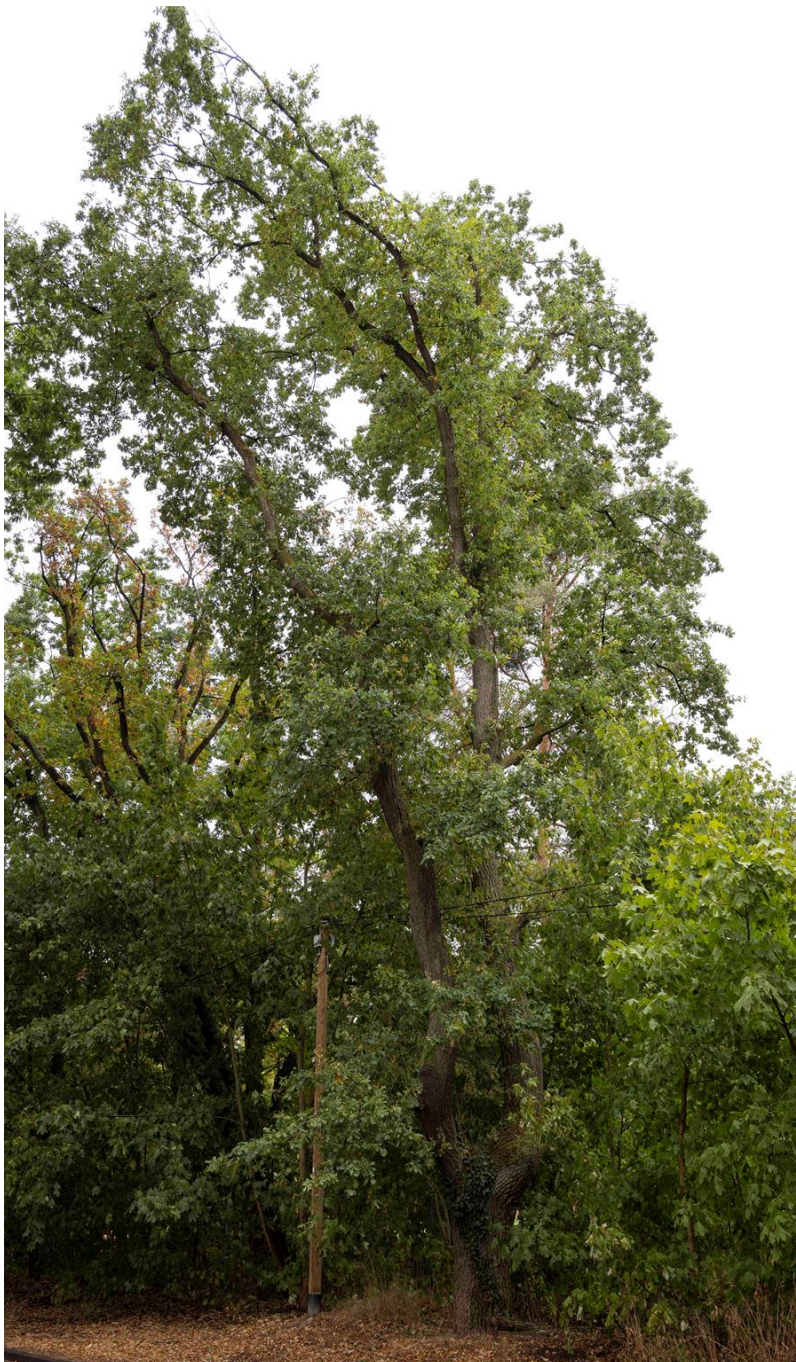
Baumnummer	0114-0127
Straße / Fläche	Berliner Allee, entlang Sportanlage TV Langen
Baumart	Quercus robur - Stieleiche
Höhe (m)	20
Kronendurchmesser (m)	13
Stammumfang (cm)	205
Vitalität	2=leicht beschädigt
Kronenaufbau	Zwiesel
Schäden	Verletzungen Krone

- Aufasten bis 5 m Höhe

- Kronenpflege

- Schutz gemäß Zone 4

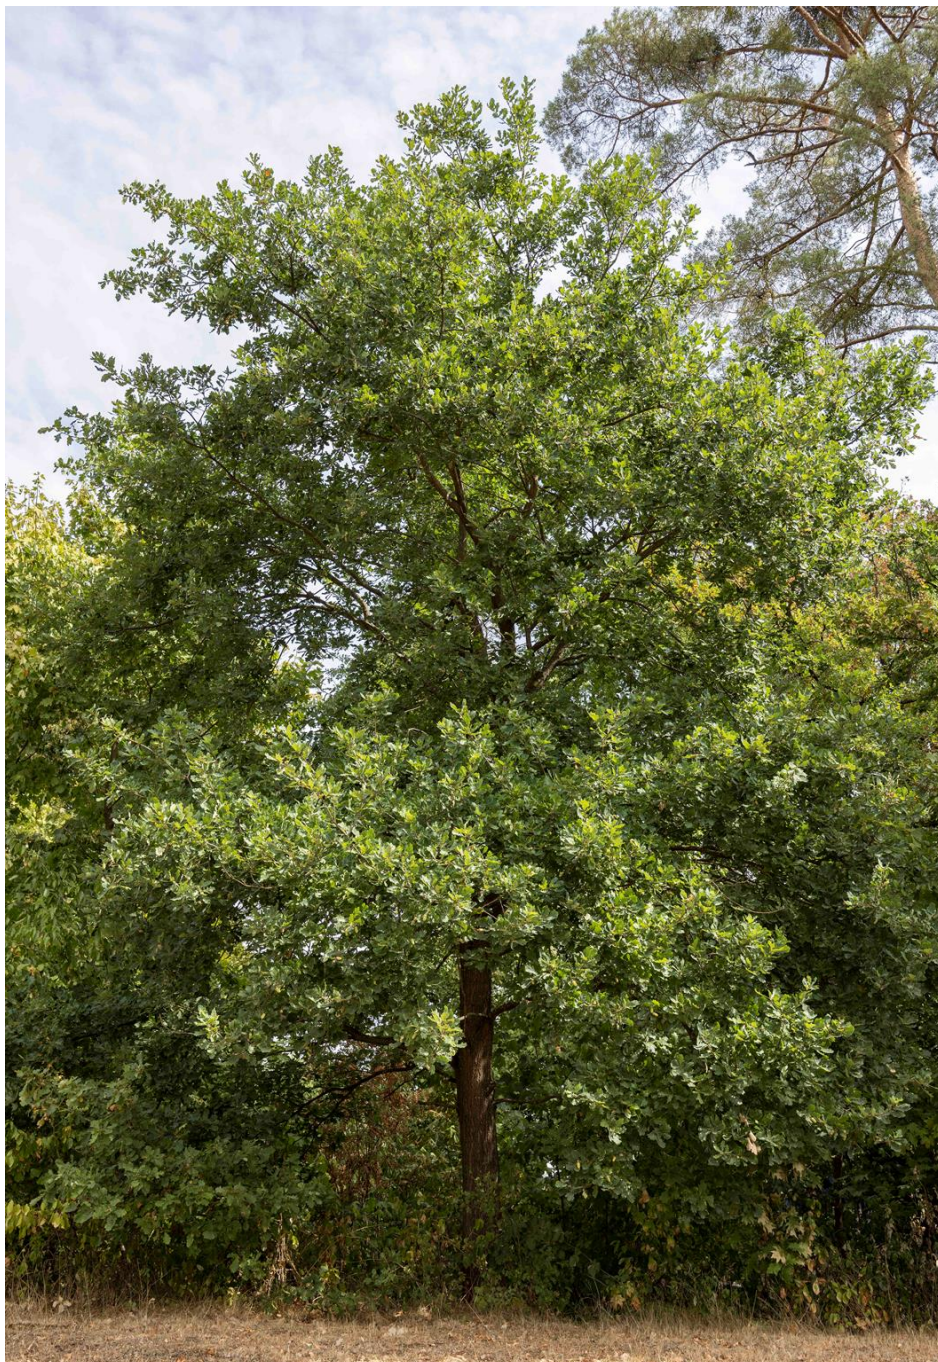
Baumnummer	0114-0303
Straße / Fläche	Sportpark Oberlinden
Baumart	Quercus robur - Stieleiche
Höhe (m)	8
Kronendurchmesser (m)	7
Stammumfang (cm)	90
Vitalität	1=gesund
Kronenaufbau	kein Leittrieb
Schäden	Totholz

- Kronenpflege

- Einzelschutz

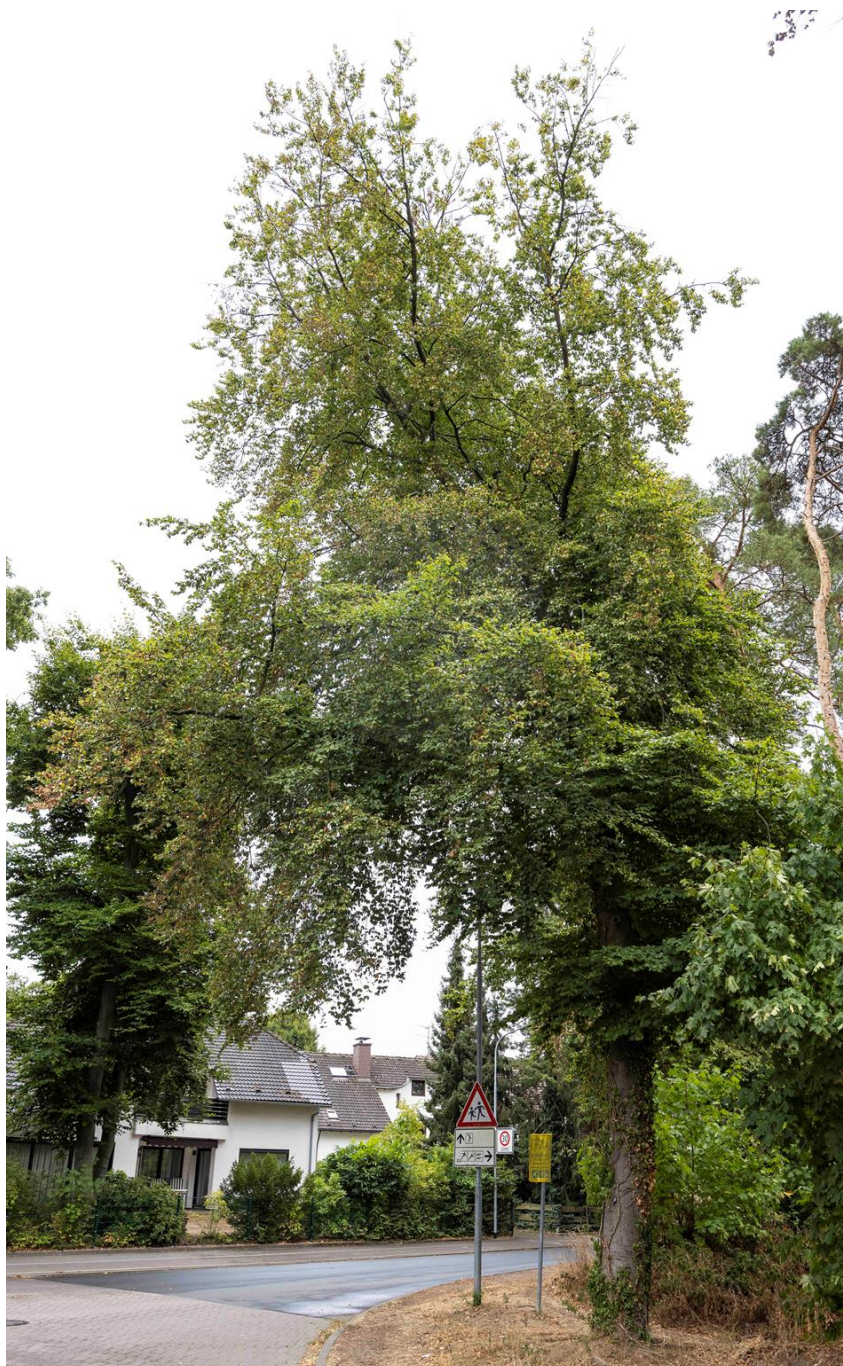
Baumnummer	0114-0304 (Plakette-Nr. 0327)
Straße / Fläche	Sportpark Oberlinden
Baumart	Fagus sylvatica - Rotbuche
Höhe (m)	17
Kronendurchmesser (m)	10
Stammumfang (cm)	182
Vitalität	1=gesund
Kronenaufbau	sonst. Fehler
Schäden	Stammneigung

- Aufasten bis zum ersten Starkast

- Kronenpflege

- Schutz gemäß Zone 2

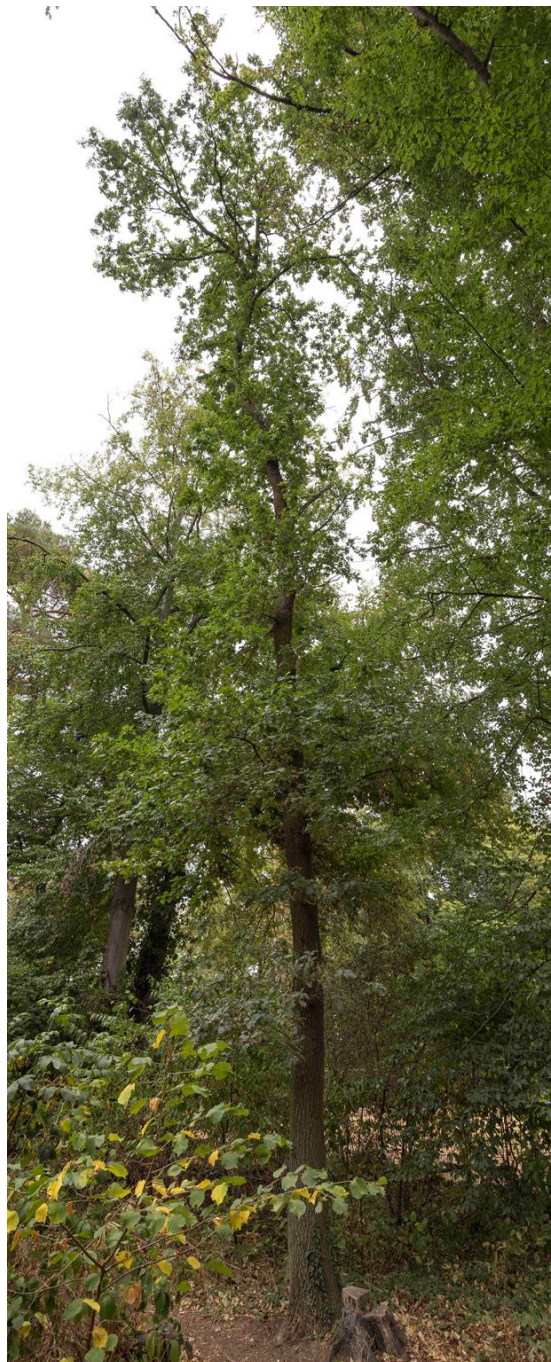
Baumnummer	0114-0310
Straße / Fläche	Sportpark Oberlinden
Baumart	Quercus robur - Stieleiche
Höhe (m)	20
Kronendurchmesser (m)	8
Stammumfang (cm)	119
Vitalität	2=leicht beschädigt
Kronenaufbau	ok
Schäden	Totholz, Stammneigung

- Kronenpflege

- Schutz gemäß Zone 2

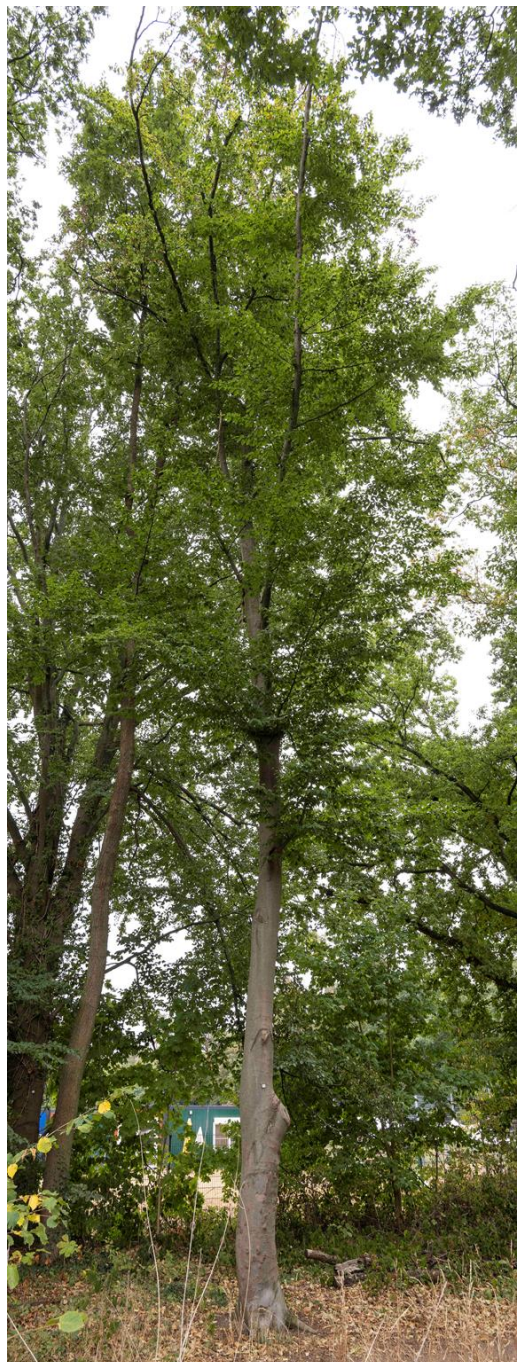
Baumnummer	0114-0311 (Plakette-Nr. 0342)
Straße / Fläche	Sportpark Oberlinden
Baumart	Fagus sylvatica - Rotbuche
Höhe (m)	22
Kronendurchmesser (m)	9
Stammumfang (cm)	144
Vitalität	1=gesund
Kronenaufbau	ok
Schäden	Totholz, Verletzungen Stamm, Faul-/Hohlstelle Stamm

- Kronenpflege

- Schutz gemäß Zone 2

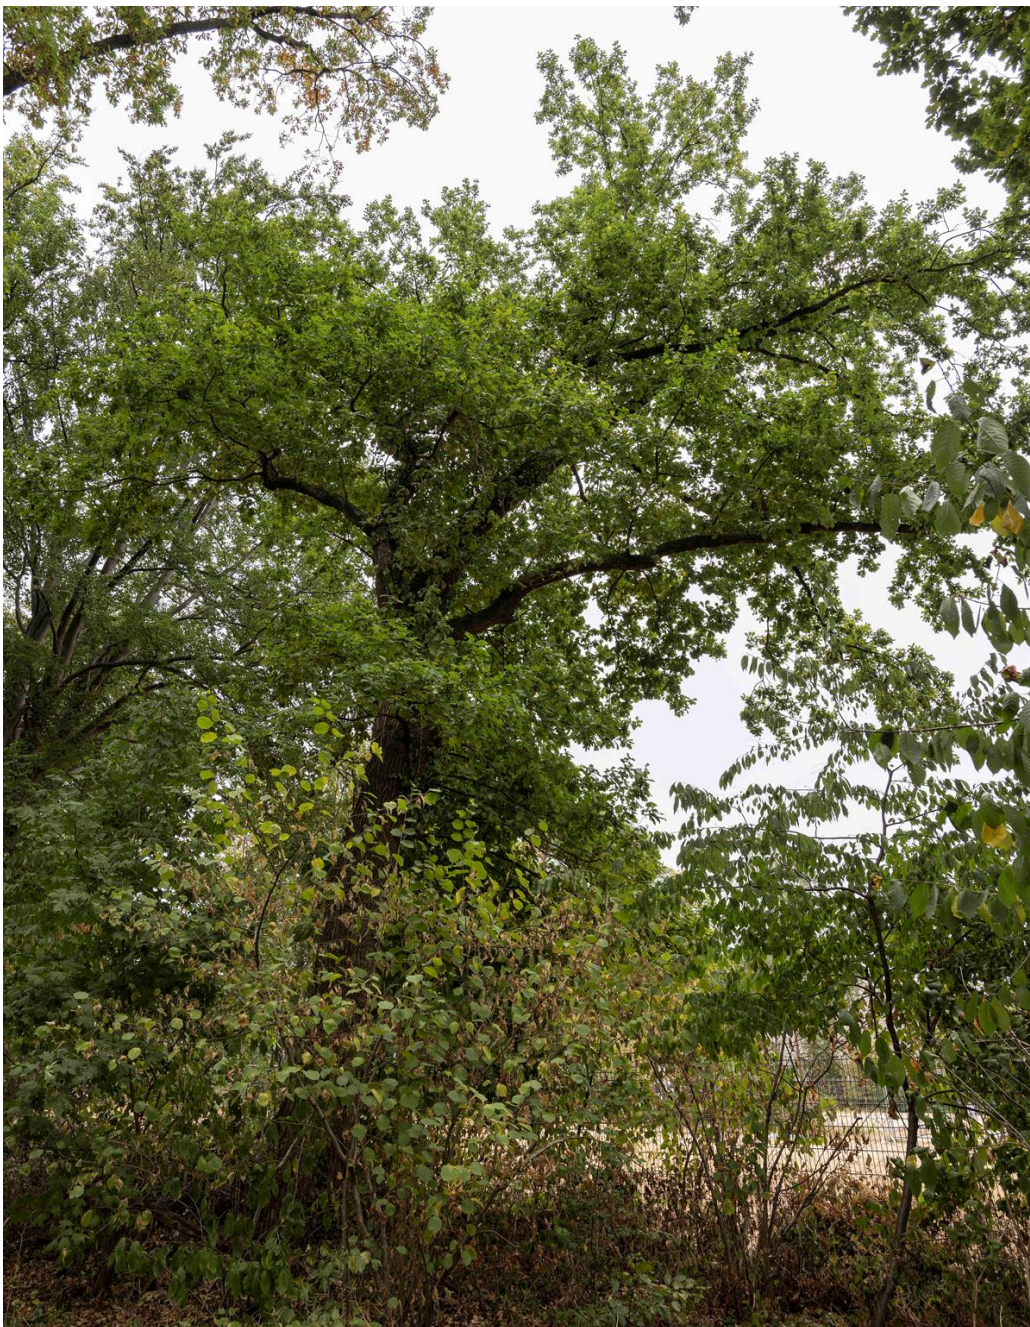
Baumnummer	0114-0317 (Plakette-Nr. 0353)
Straße / Fläche	Sportpark Oberlinden
Baumart	Quercus robur - Stieleiche
Höhe (m)	20
Kronendurchmesser (m)	12
Stammumfang (cm)	198
Vitalität	2=leicht beschädigt
Kronenaufbau	sonst. Fehler
Schäden	Totholz, Stammneigung, Verletzungen Stamm

- Kronenpflege
- Kronenteileinkürzung

- Schutz gemäß Zone 2
