Anhang 9: Einzelbaumverzeichnis

Dokumentation erhaltenswerter Bäume

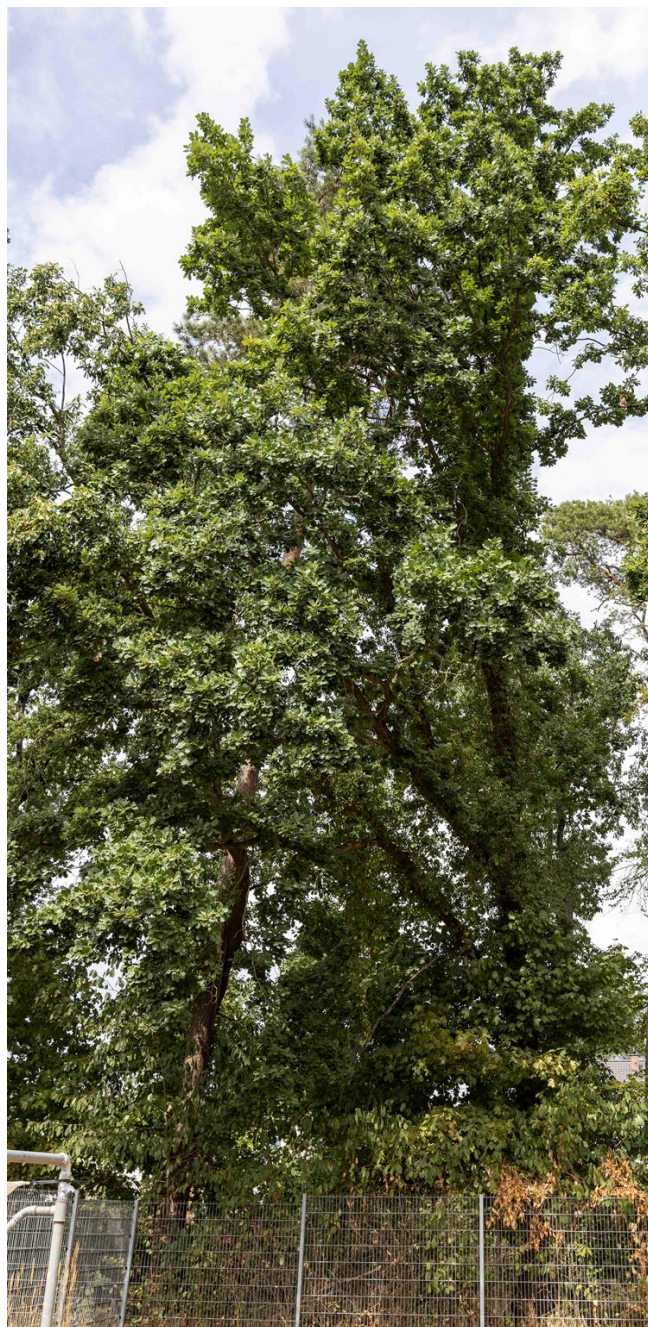
Baumnummer	0114-0318
Straße / Fläche	Sportpark Oberlinden
Baumart	Quercus robur - Stieleiche
Höhe (m)	23
Kronendurchmesser (m)	10
Stammumfang (cm)	173
Vitalität	2=leicht beschädigt
Kronenaufbau	sonst. Fehler
Schäden	Totholz, Stammneigung, Verletzungen Stamm, Wuchsanomalie
Bemerkung	verdickter Stammfuß

- Kronenpflege
- Kronenteileinkürzung

- Schutz gemäß Zone 2

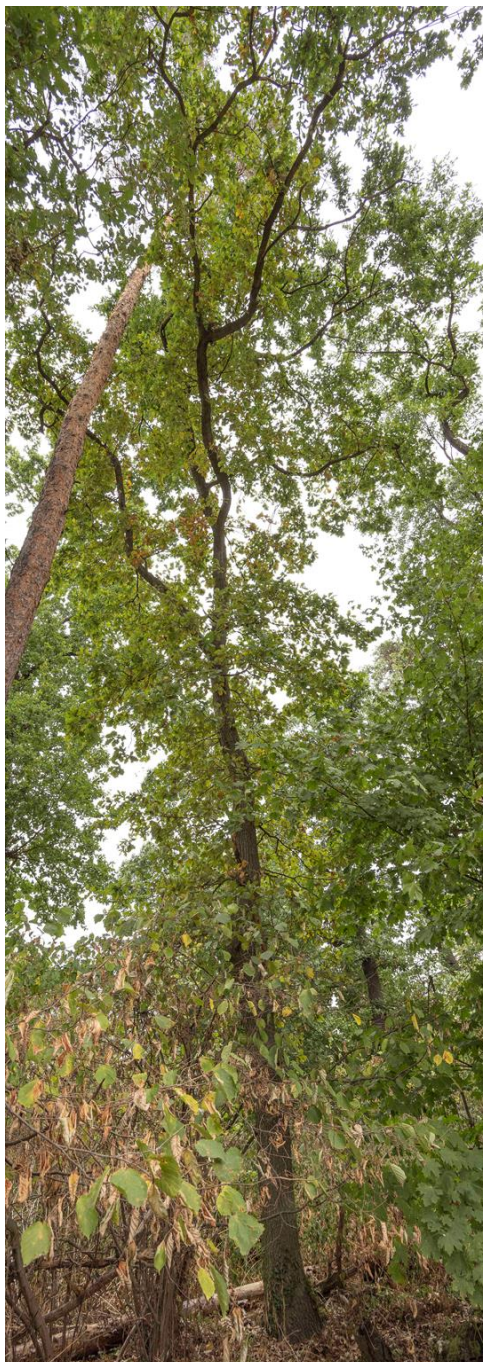
Baumnummer	0114-0321
Straße / Fläche	Sportpark Oberlinden
Baumart	Quercus robur - Stieleiche
Höhe (m)	20
Kronendurchmesser (m)	10
Stammumfang (cm)	113
Vitalität	2=leicht beschädigt
Kronenaufbau	sonst. Fehler
Schäden	Totholz

- Kronenpflege

- Schutz gemäß Zone 2

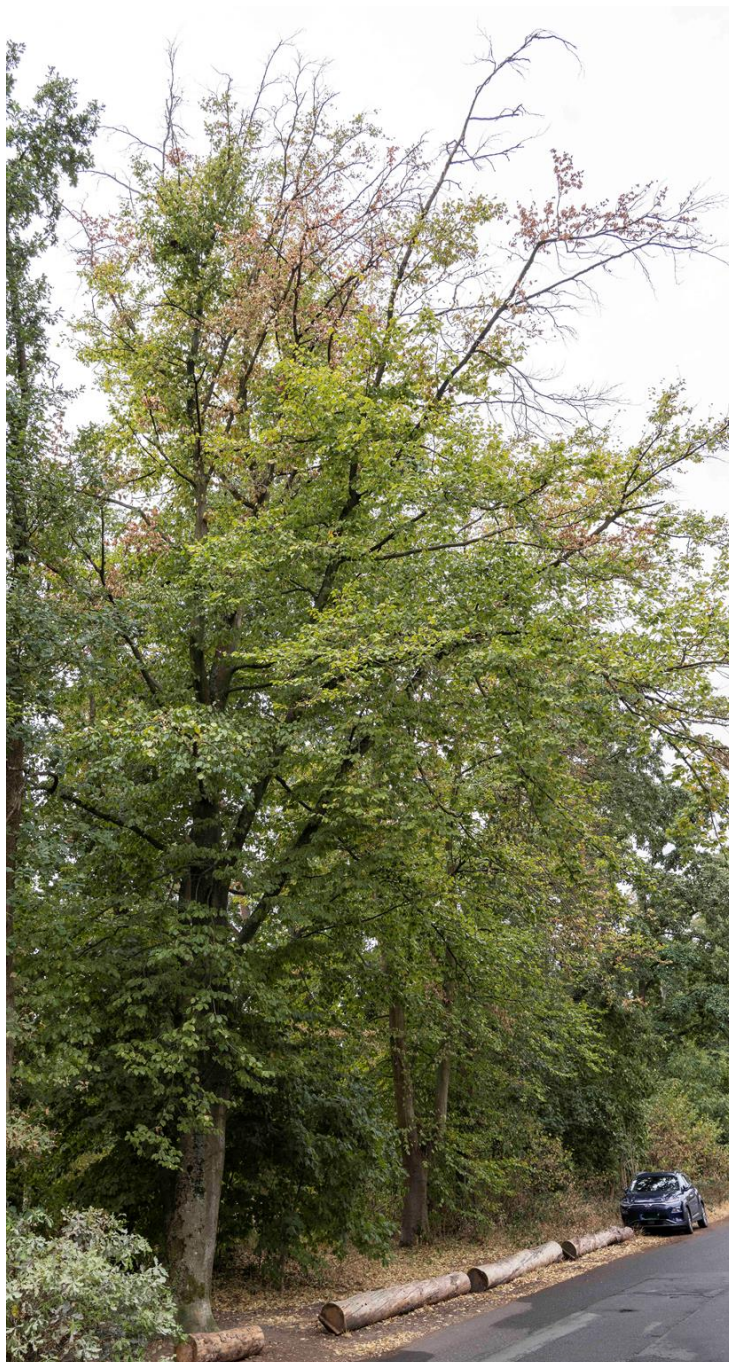
Baumnummer	0114-0333
Straße / Fläche	Sportpark Oberlinden
Baumart	Fagus sylvatica - Rotbuche
Höhe (m)	22
Kronendurchmesser (m)	13
Stammumfang (cm)	205
Vitalität	2=leicht beschädigt
Kronenaufbau	ok
Schäden	Totholz

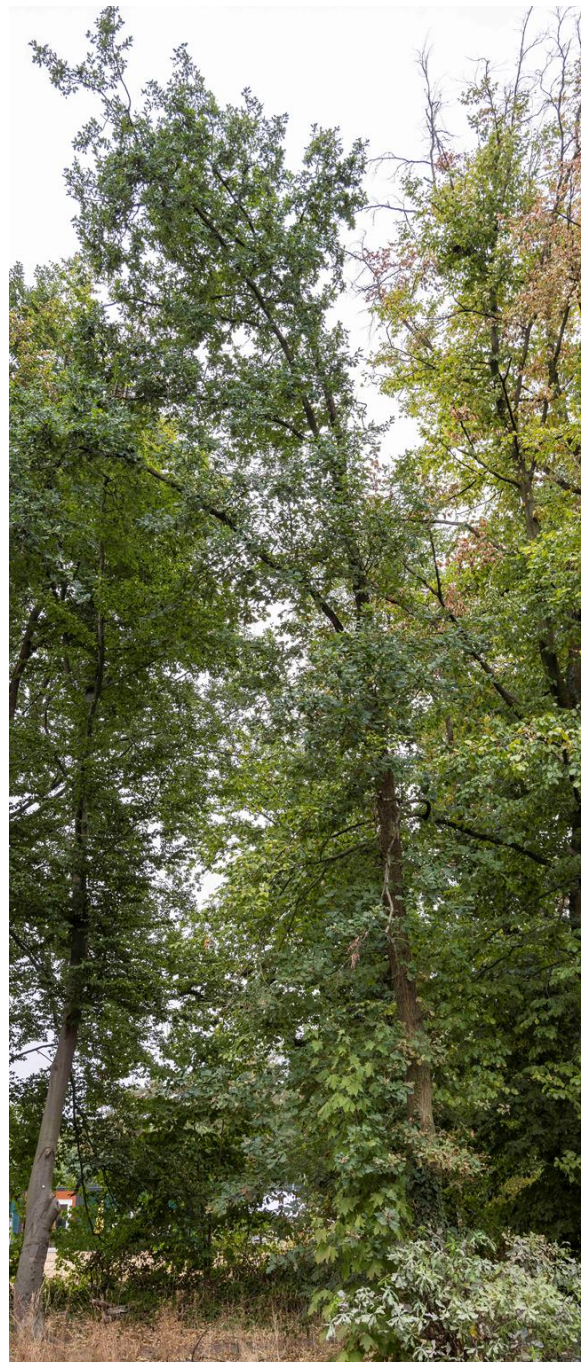
Baumnummer	0114-0334
Straße / Fläche	Sportpark Oberlinden
Baumart	Quercus robur - Stieleiche
Höhe (m)	18
Kronendurchmesser (m)	7
Stammumfang (cm)	77
Vitalität	1=gesund
Kronenaufbau	ok
Schäden	Verletzungen Krone

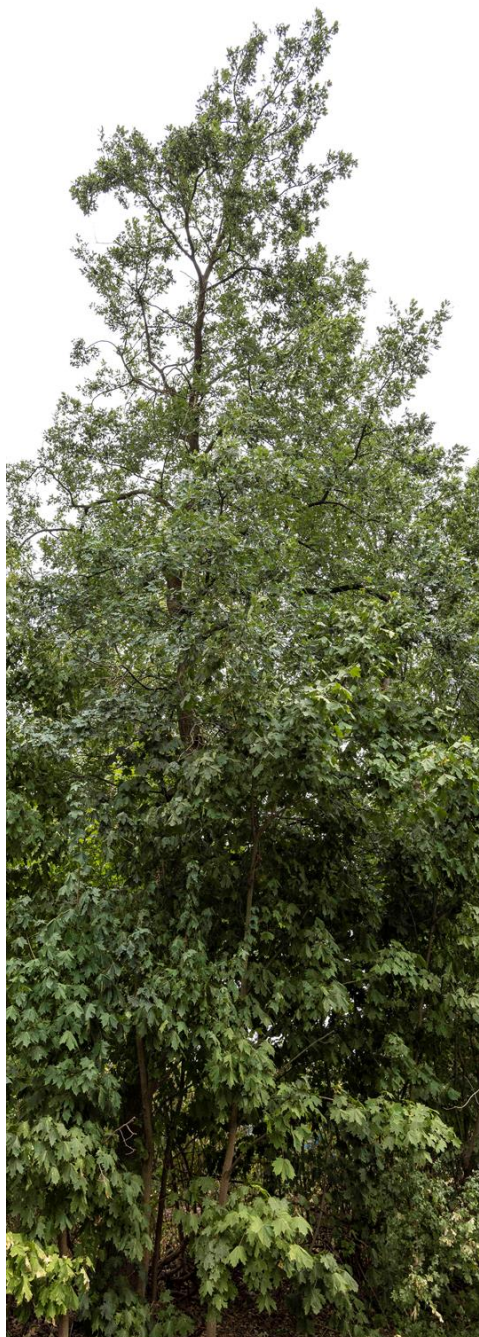
Baumnummer	0114-0335
Straße / Fläche	Sportpark Oberlinden
Baumart	Quercus robur - Stieleiche
Höhe (m)	14
Kronendurchmesser (m)	9
Stammumfang (cm)	97
Vitalität	2=leicht beschädigt
Kronenaufbau	ok
Schäden	Totholz, Verletzungen Stamm

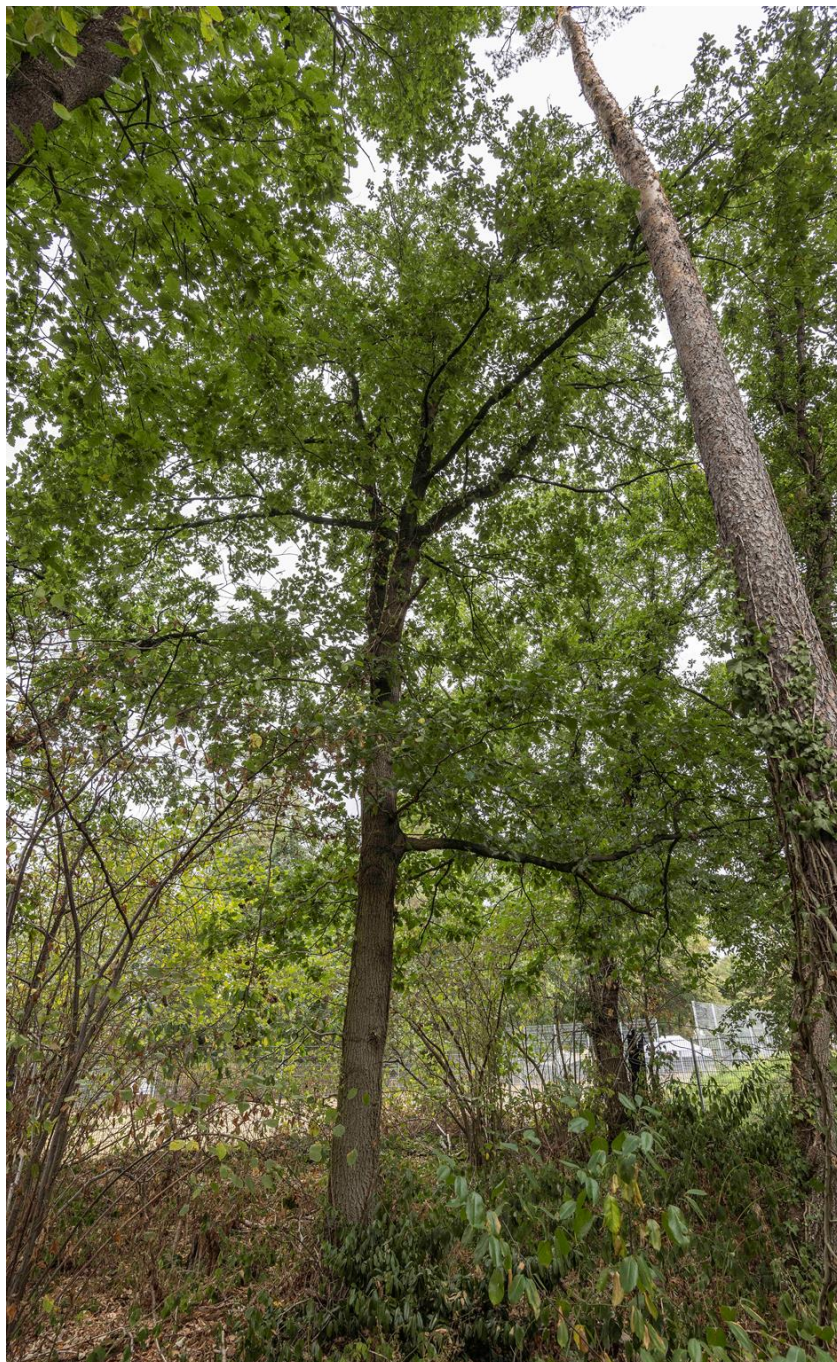
Baumnummer	0114-0339
Straße / Fläche	Sportpark Oberlinden
Baumart	Quercus robur - Stieleiche
Höhe (m)	15
Kronendurchmesser (m)	9
Stammumfang (cm)	116
Vitalität	1=gesund
Kronenaufbau	ok
Schäden	Totholz

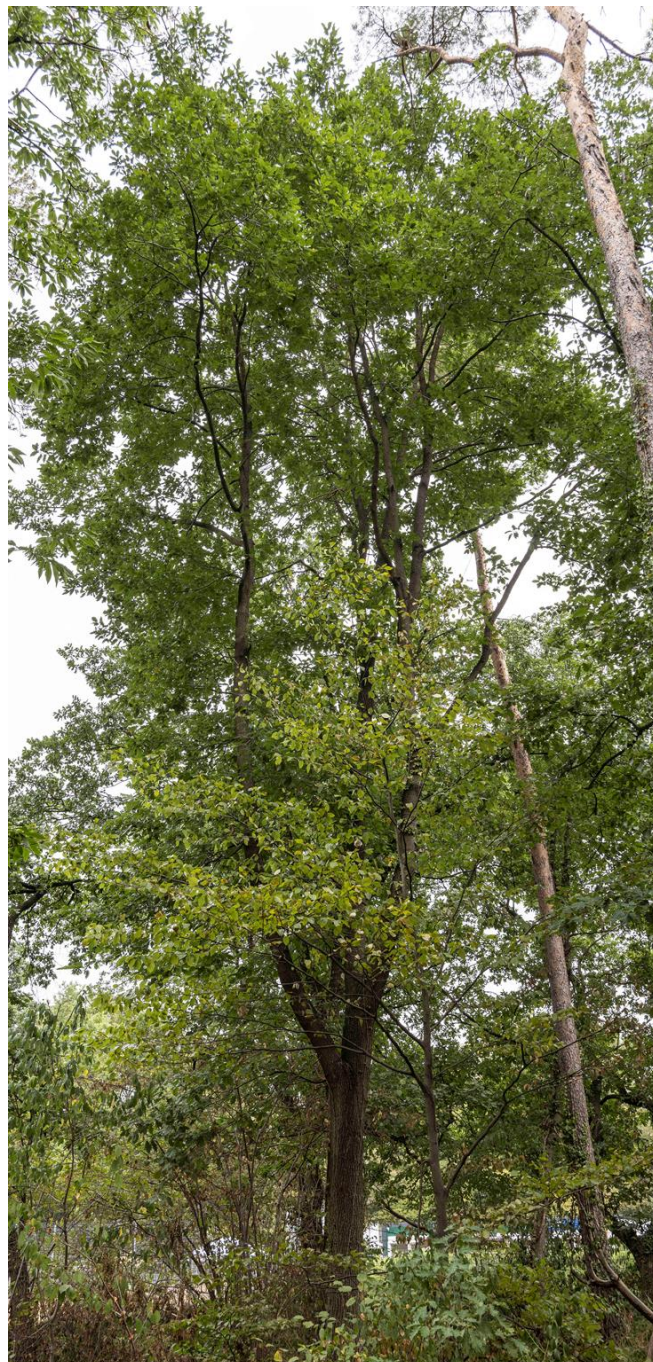
Baumnummer	0114-0341
Straße / Fläche	Sportpark Oberlinden
Baumart	Quercus robur - Stieleiche
Höhe (m)	21
Kronendurchmesser (m)	11
Stammumfang (cm)	132
Vitalität	1=gesund
Kronenaufbau	sonst. Fehler
Schäden	Totholz, Verletzungen Stamm

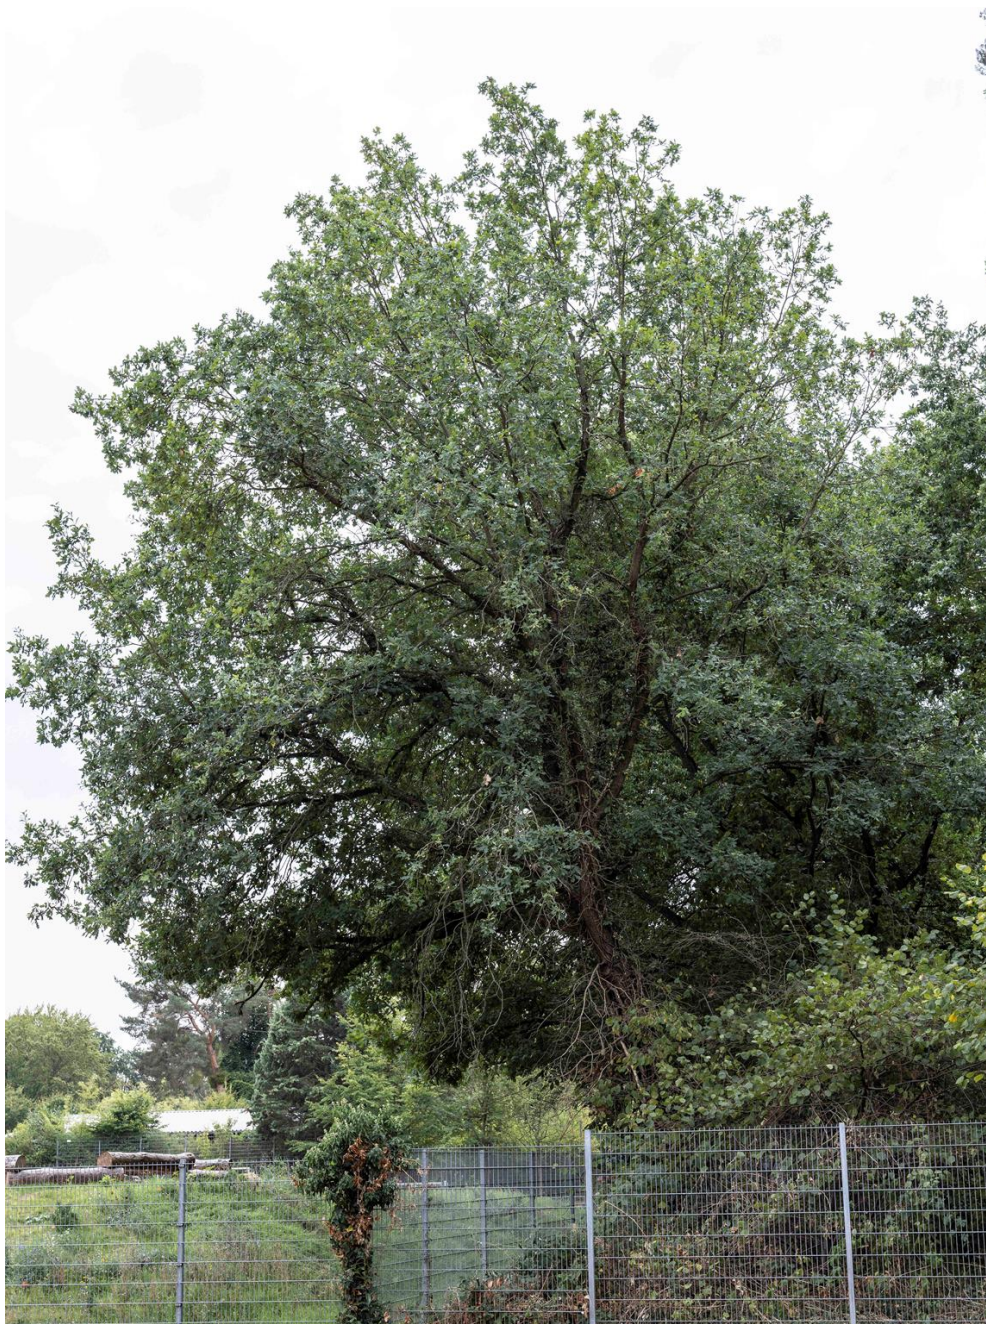
Baumnummer	0114-0342
Straße / Fläche	Sportpark Oberlinden
Baumart	Quercus robur - Stieleiche
Höhe (m)	17
Kronendurchmesser (m)	12
Stammumfang (cm)	138
Vitalität	3=schwer geschädigt
Kronenaufbau	ok
Schäden	Totholz, Verletzungen Stamm, Faul-/Hohlstelle Stamm
Bemerkung	Stamm angebrannt, flächige Kambiumschädigung

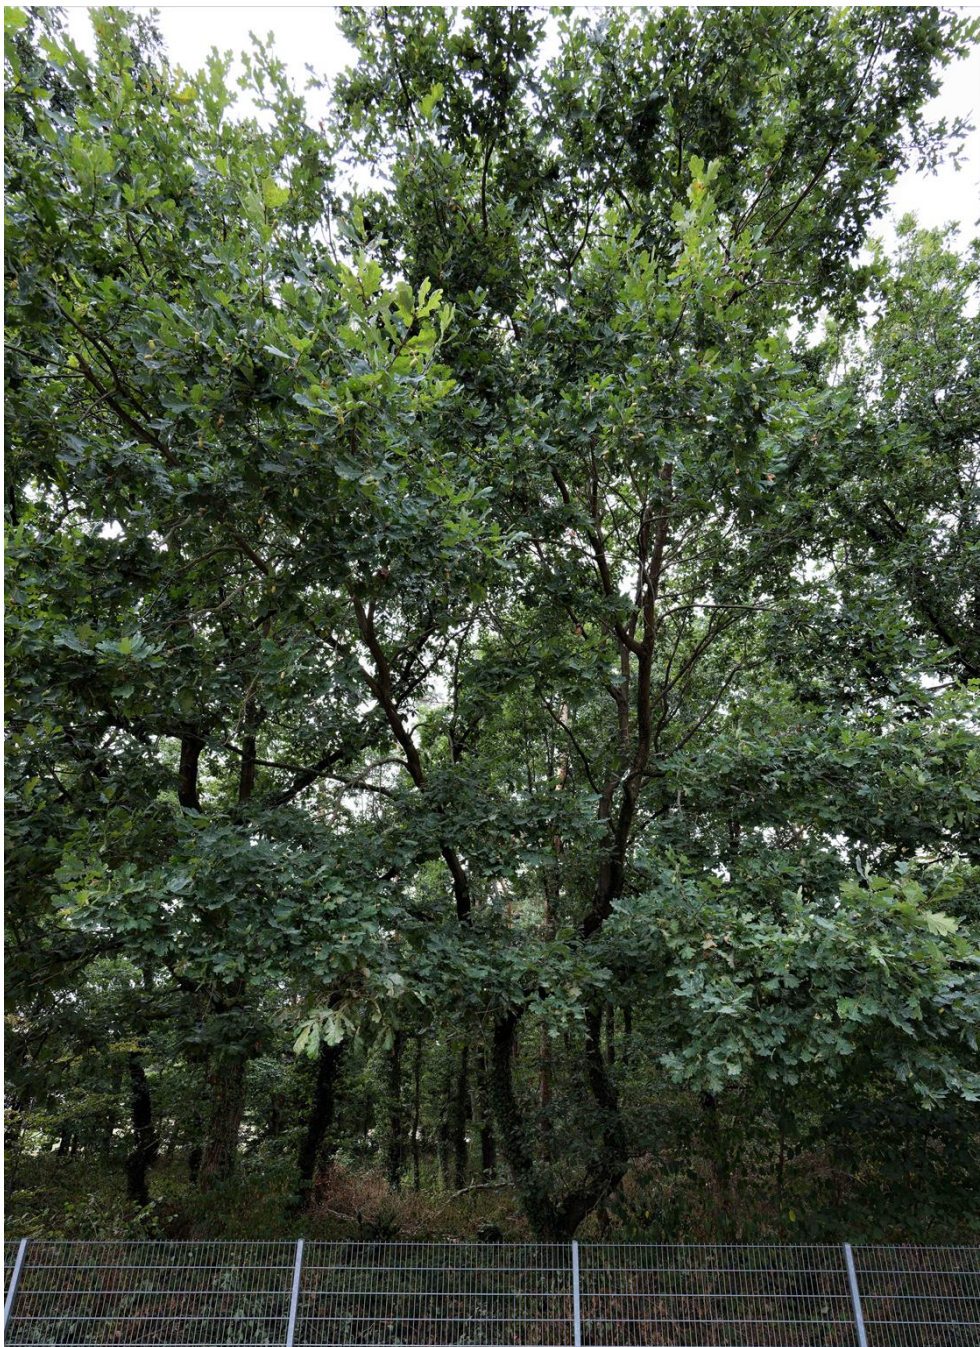
Baumnummer	0114-0343
Straße / Fläche	Sportpark Oberlinden
Baumart	Quercus robur - Stieleiche
Höhe (m)	17
Kronendurchmesser (m)	11
Stammumfang (cm)	116
Vitalität	2=leicht beschädigt
Kronenaufbau	sonst. Fehler
Schäden	Totholz, Verletzungen Krone, Faul-/Hohlstelle Krone, Stammneigung

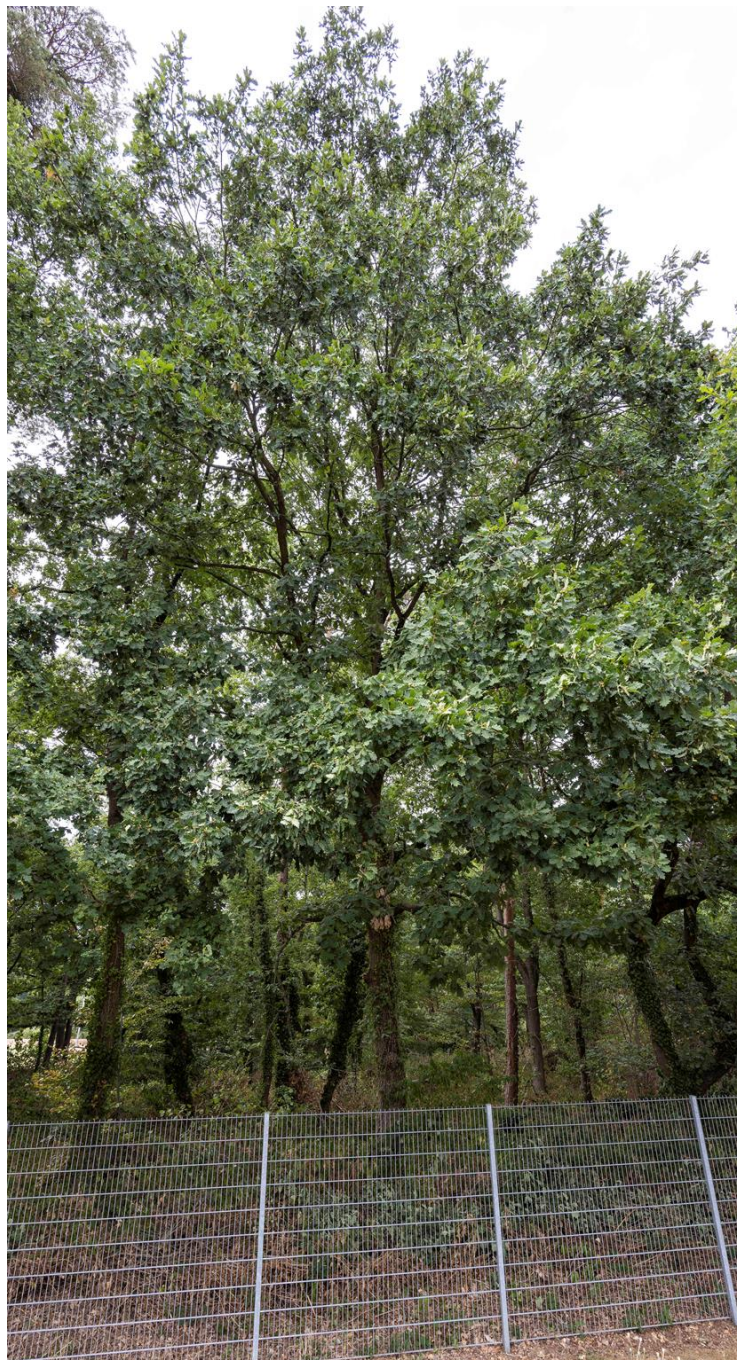
Baumnummer	0114-0344
Straße / Fläche	Sportpark Oberlinden
Baumart	Quercus robur - Stieleiche
Höhe (m)	17
Kronendurchmesser (m)	11
Stammumfang (cm)	151
Vitalität	1=gesund
Kronenaufbau	sonst. Fehler
Schäden	Totholz, Verletzungen Stamm

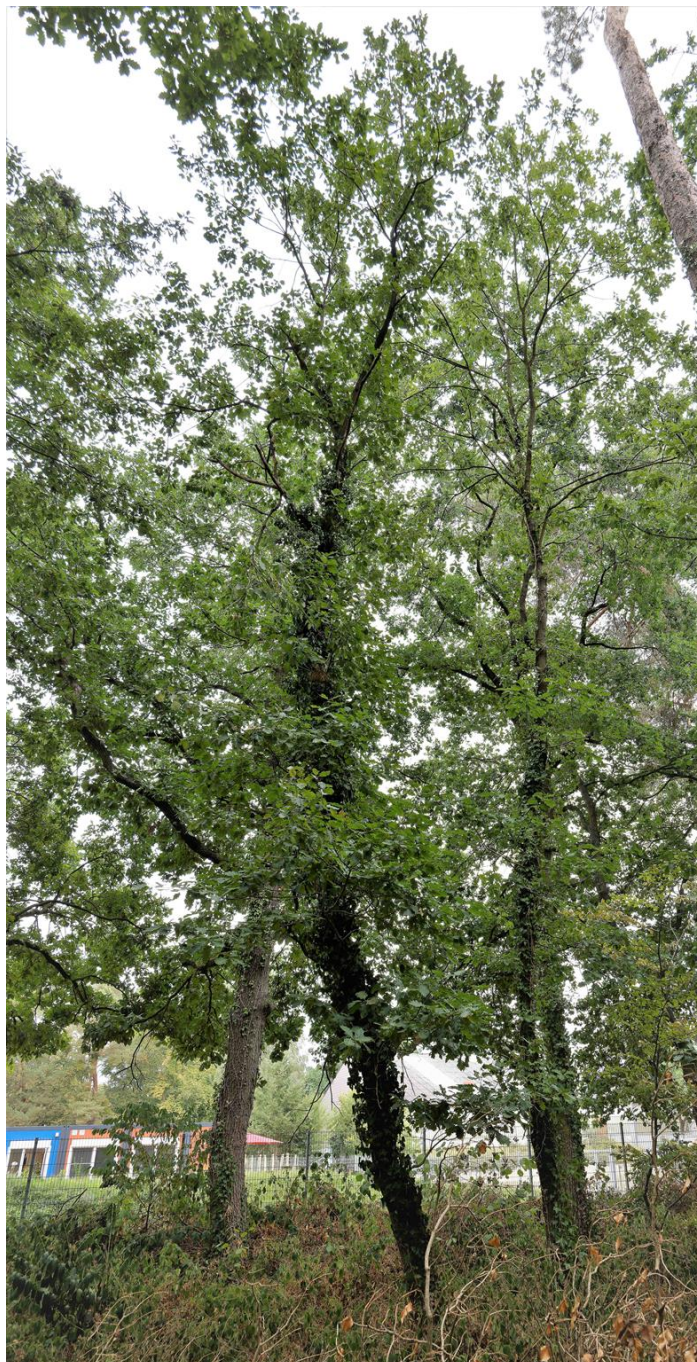
Baumnummer	0114-0345
Straße / Fläche	Sportpark Oberlinden
Baumart	Quercus robur - Stieleiche
Höhe (m)	11
Kronendurchmesser (m)	5
Stammumfang (cm)	66
Vitalität	1=gesund
Kronenaufbau	ok
Schäden	Stammneigung

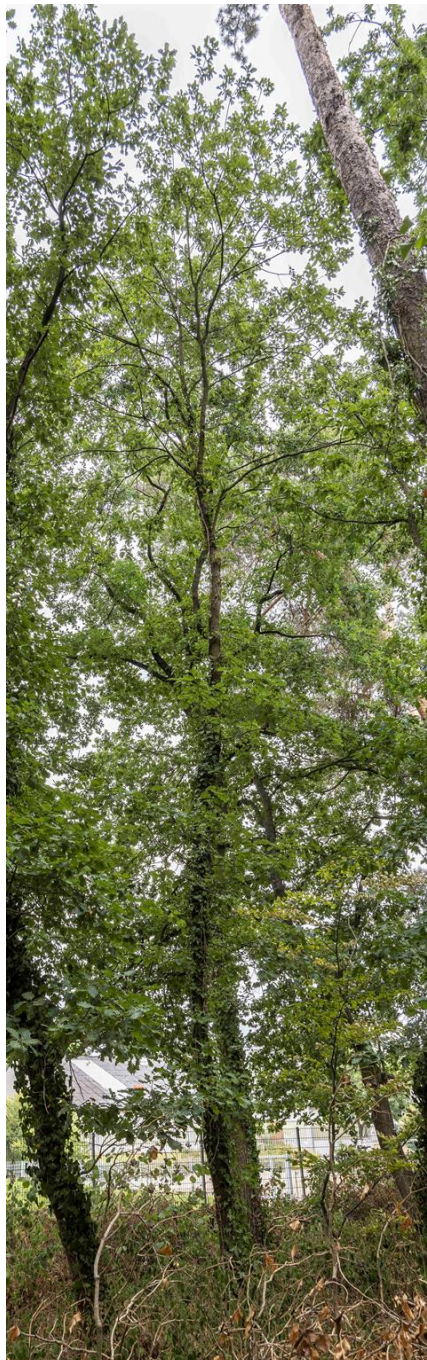
Baumnummer	0114-0346
Straße / Fläche	Sportpark Oberlinden
Baumart	Quercus robur - Stieleiche
Höhe (m)	12
Kronendurchmesser (m)	6
Stammumfang (cm)	60
Vitalität	1=gesund
Kronenaufbau	kein Leittrieb
Schäden	Stammneigung

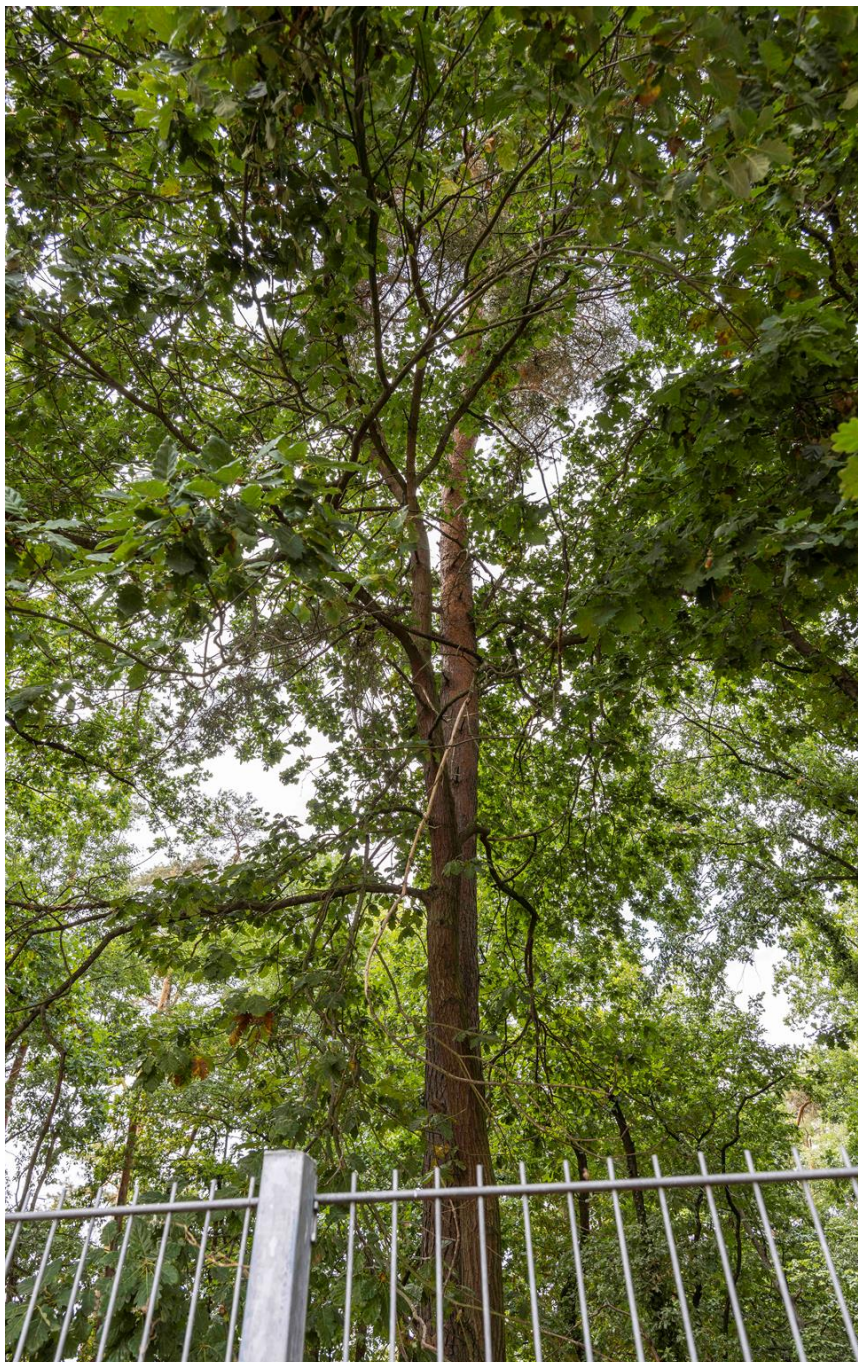
Baumnummer	0114-0350
Straße / Fläche	Sportpark Oberlinden
Baumart	Quercus robur - Stieleiche
Höhe (m)	15
Kronendurchmesser (m)	10
Stammumfang (cm)	83
Vitalität	1=gesund
Kronenaufbau	sonst. Fehler
Schäden	Totholz, Verletzungen Krone, Stammneigung

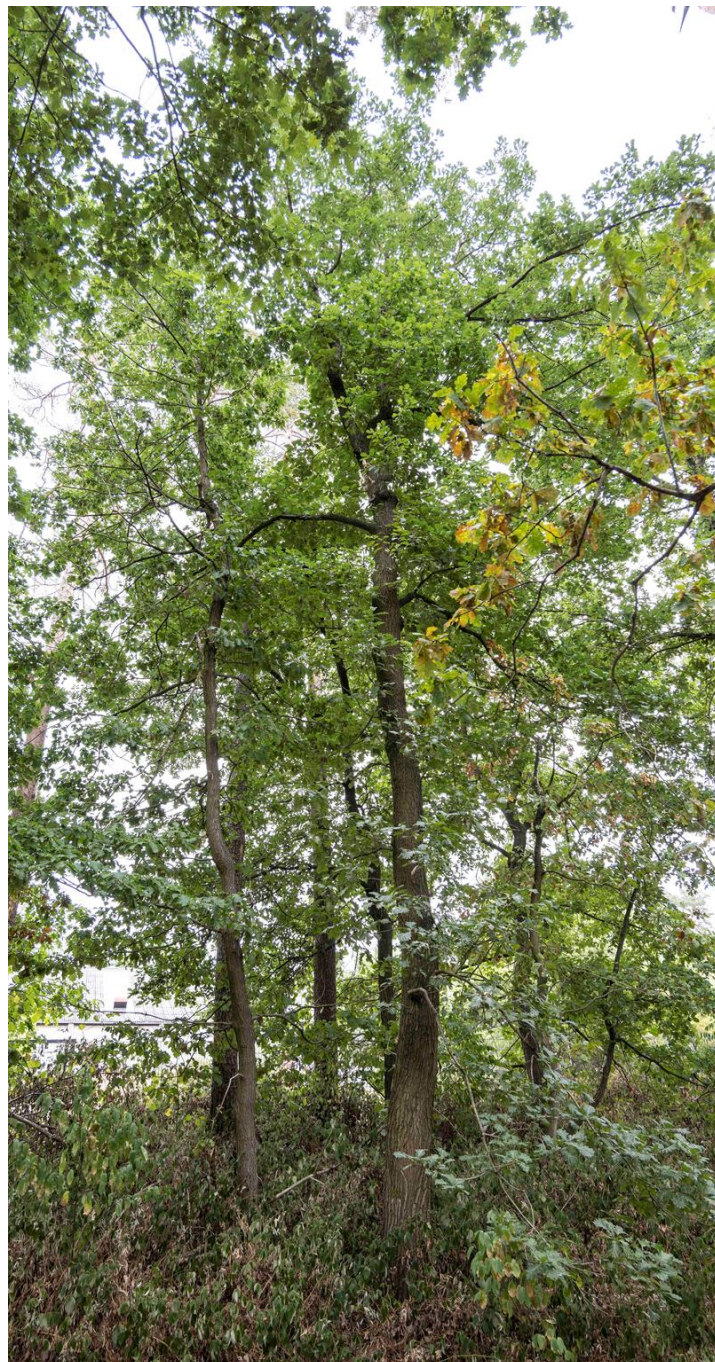
Baumnummer	0114-0355
Straße / Fläche	Sportpark Oberlinden
Baumart	Quercus robur - Stieleiche
Höhe (m)	15
Kronendurchmesser (m)	8
Stammumfang (cm)	100
Vitalität	1=gesund
Kronenaufbau	Zwiesel
Schäden	Verletzungen Krone, Faul-/Hohlstelle Krone

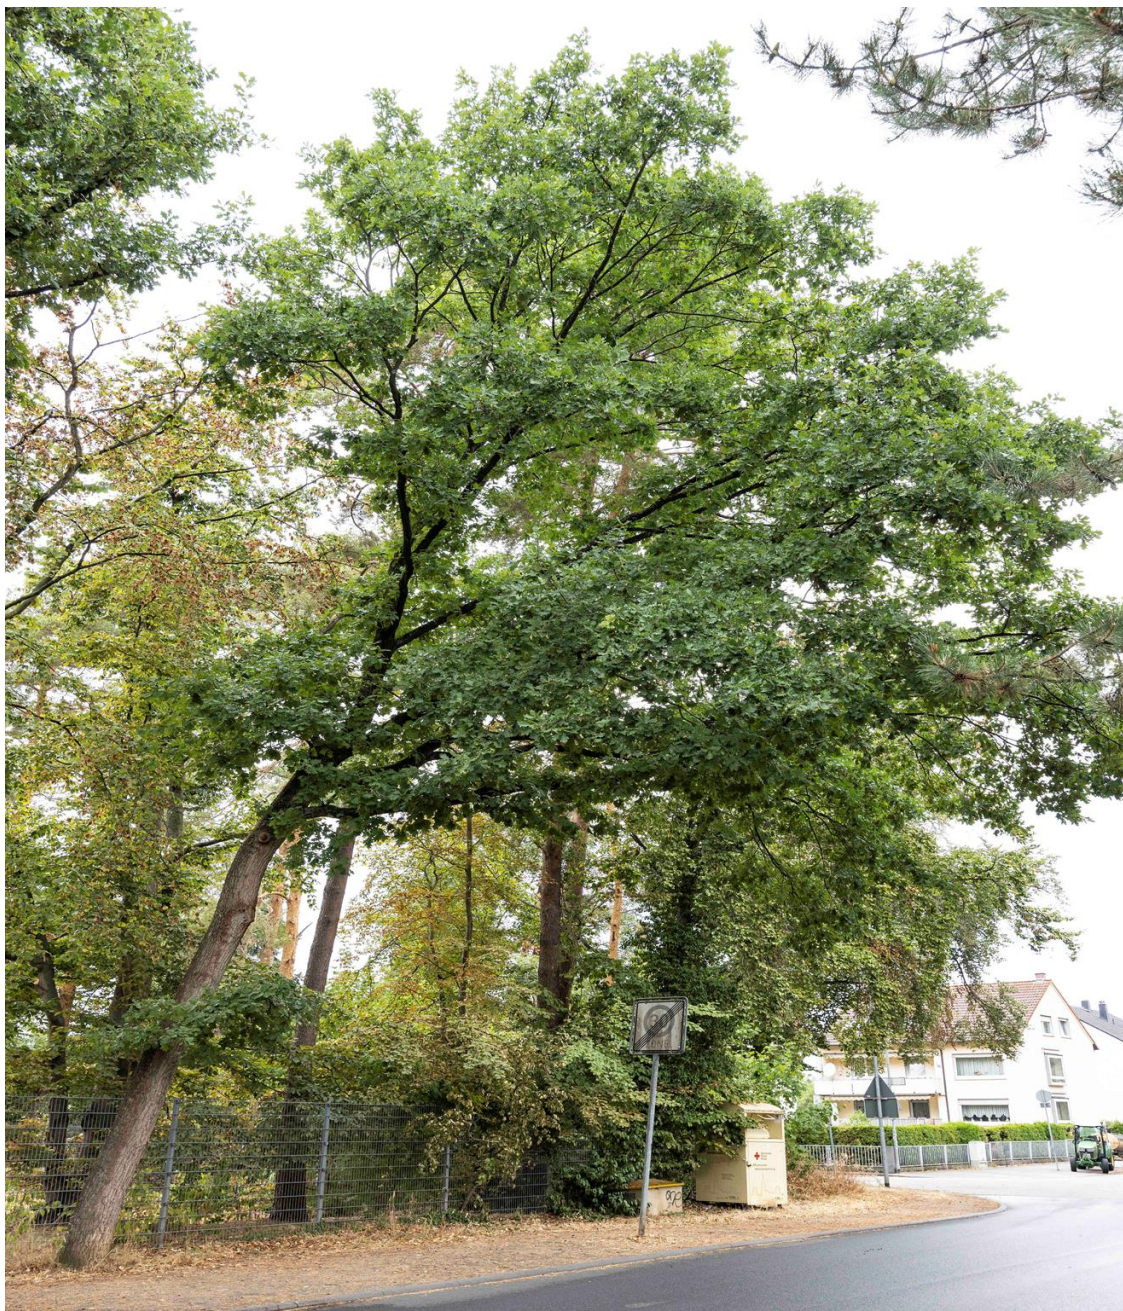
Baumnummer	0114-0101
Straße / Fläche	Berliner Allee, entlang Sportanlage TV Langen
Baumart	Quercus robur - Stieleiche
Höhe (m)	18
Kronendurchmesser (m)	10
Stammumfang (cm)	134
Vitalität	2=leicht beschädigt
Kronenaufbau	einseitig
Schäden	Rissbildung Krone, Verletzungen Krone, Stammneigung, Verletzungen Stamm, Bodenverdichtung

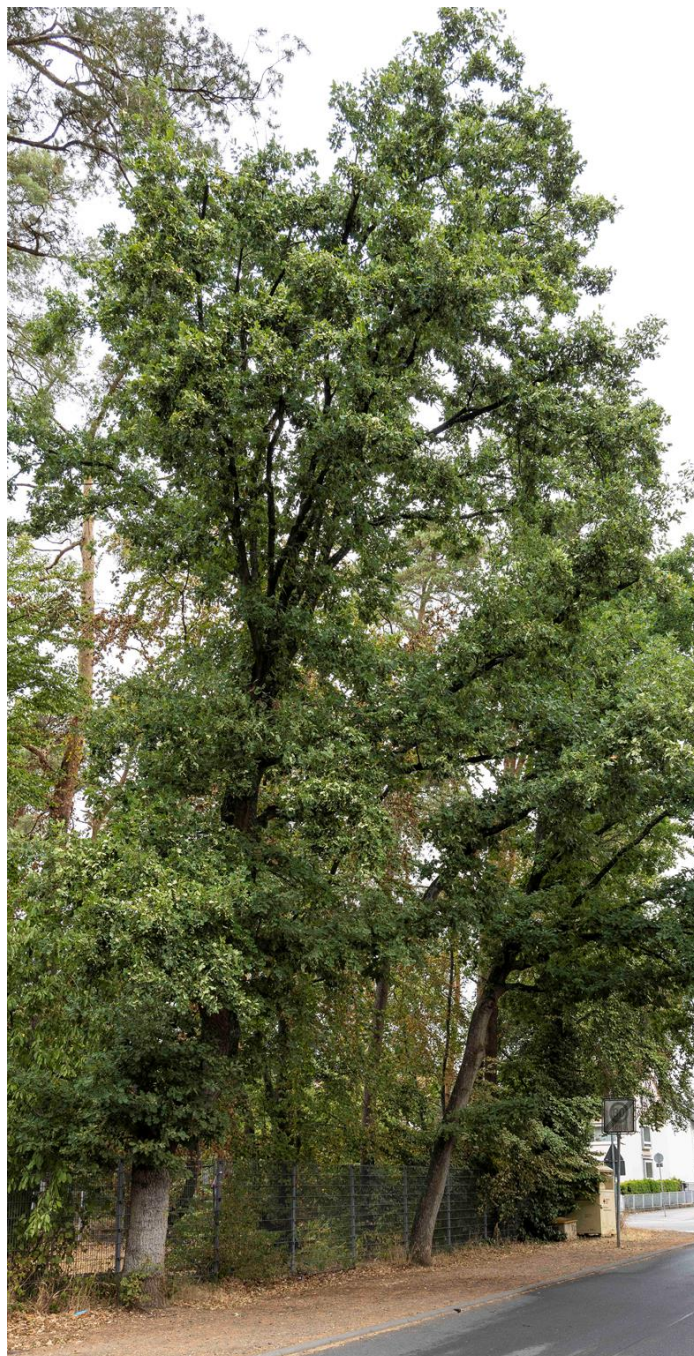
Baumnummer	0114-0102
Straße / Fläche	Berliner Allee, entlang Sportanlage TV Langen
Baumart	Quercus robur - Stieleiche
Höhe (m)	19
Kronendurchmesser (m)	11
Stammumfang (cm)	160
Vitalität	2=leicht beschädigt
Kronenaufbau	einseitig (Zwiesel)
Schäden	Rissbildung Krone, Verletzungen Krone, Verletzungen Stamm, Bodenverdichtung

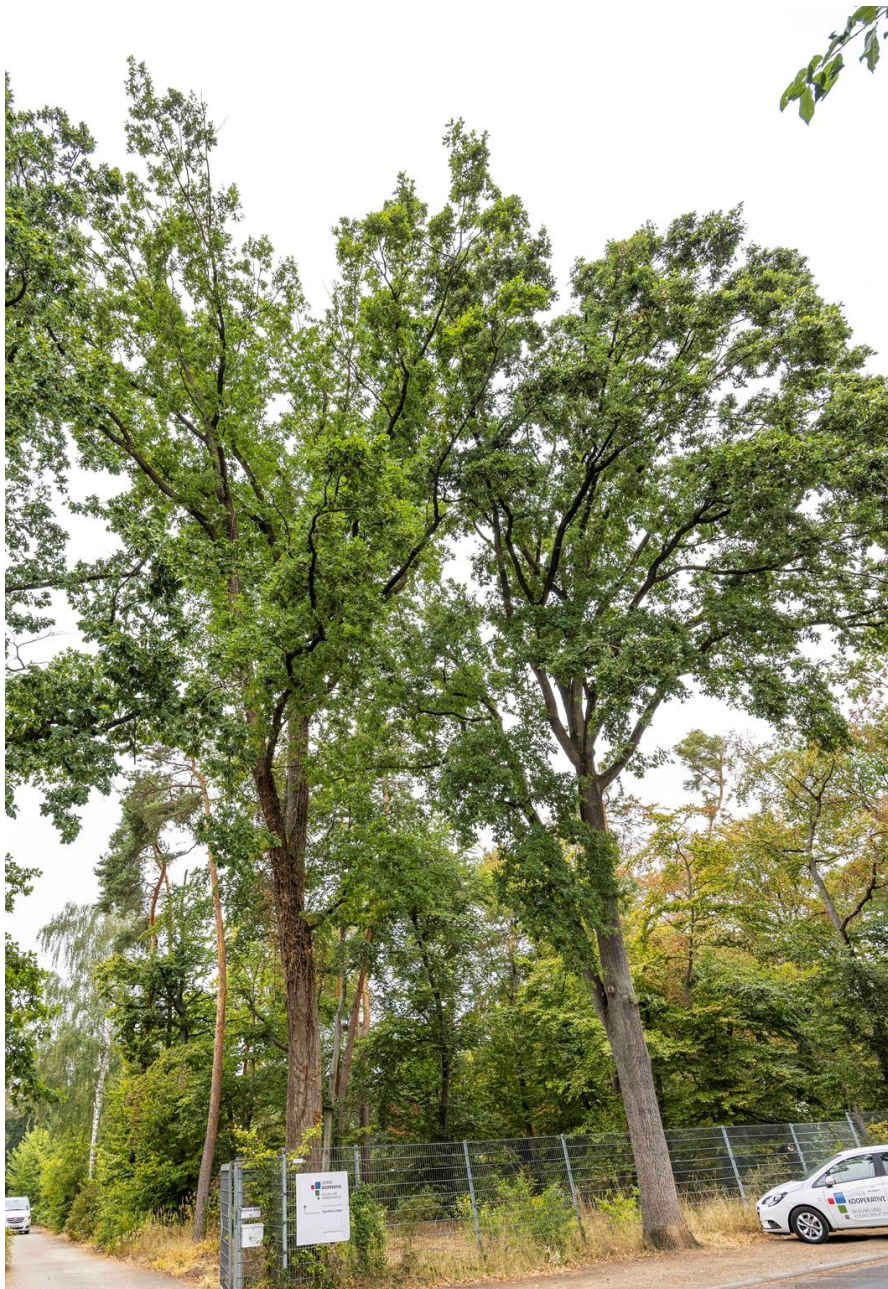
Links: Baum 0114-0302, rechts: Baum 0114-0104

Baumnummer	0114-0302 (Plakette-Nr. 1727)
Straße / Fläche	Sportpark Oberlinden
Baumart	Quercus robur - Stieleiche
Höhe (m)	27
Kronendurchmesser (m)	13
Stammumfang (cm)	234
Vitalität	2=leicht beschädigt
Kronenaufbau	asymmetrisch
Schäden	Totholz, Stammneigung

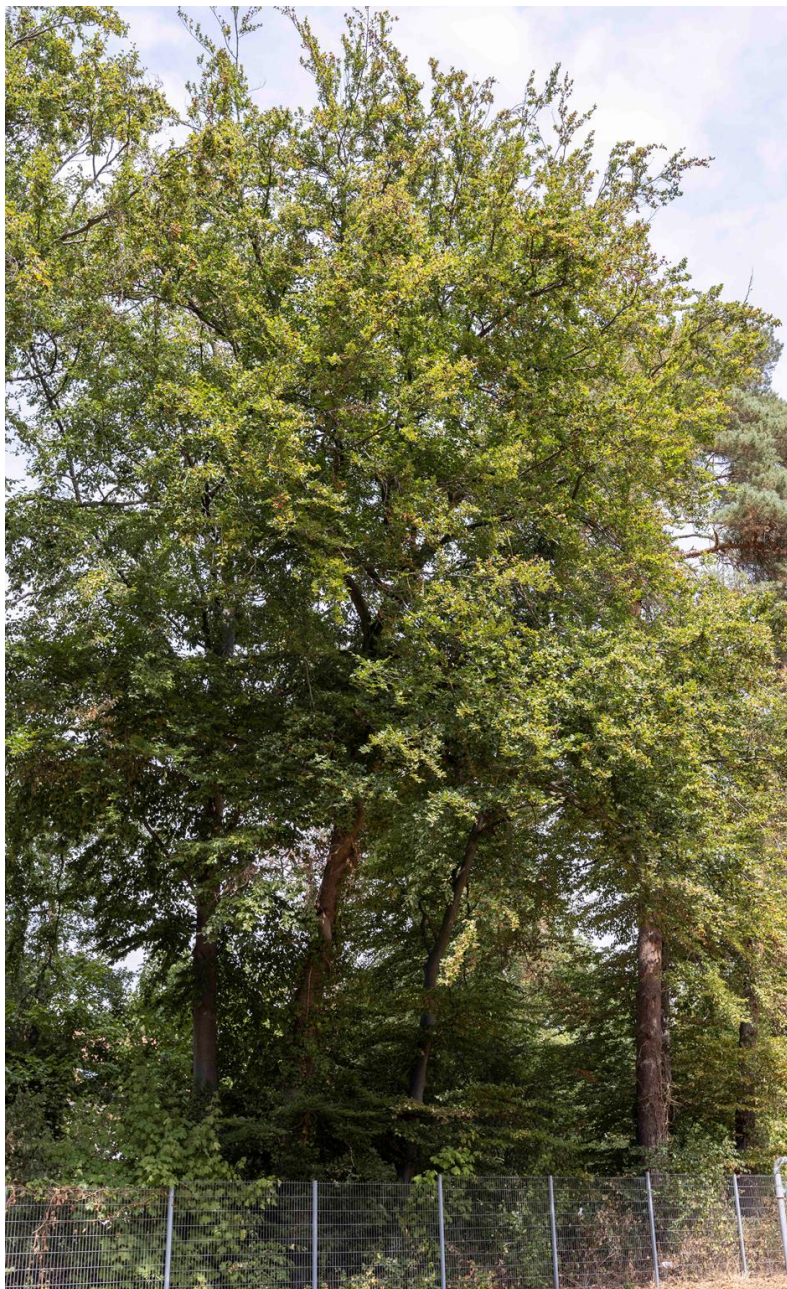
Dreiergruppe, von links nach rechts: 0114-0308, 0114-0309, 0114-0307

Baumnummer	0114-0307
Straße / Fläche	Sportpark Oberlinden
Baumart	Fagus sylvatica - Rotbuche
Höhe (m)	18
Kronendurchmesser (m)	11
Stammumfang (cm)	104
Vitalität	1=gesund
Kronenaufbau	ok
Schäden	Stammneigung

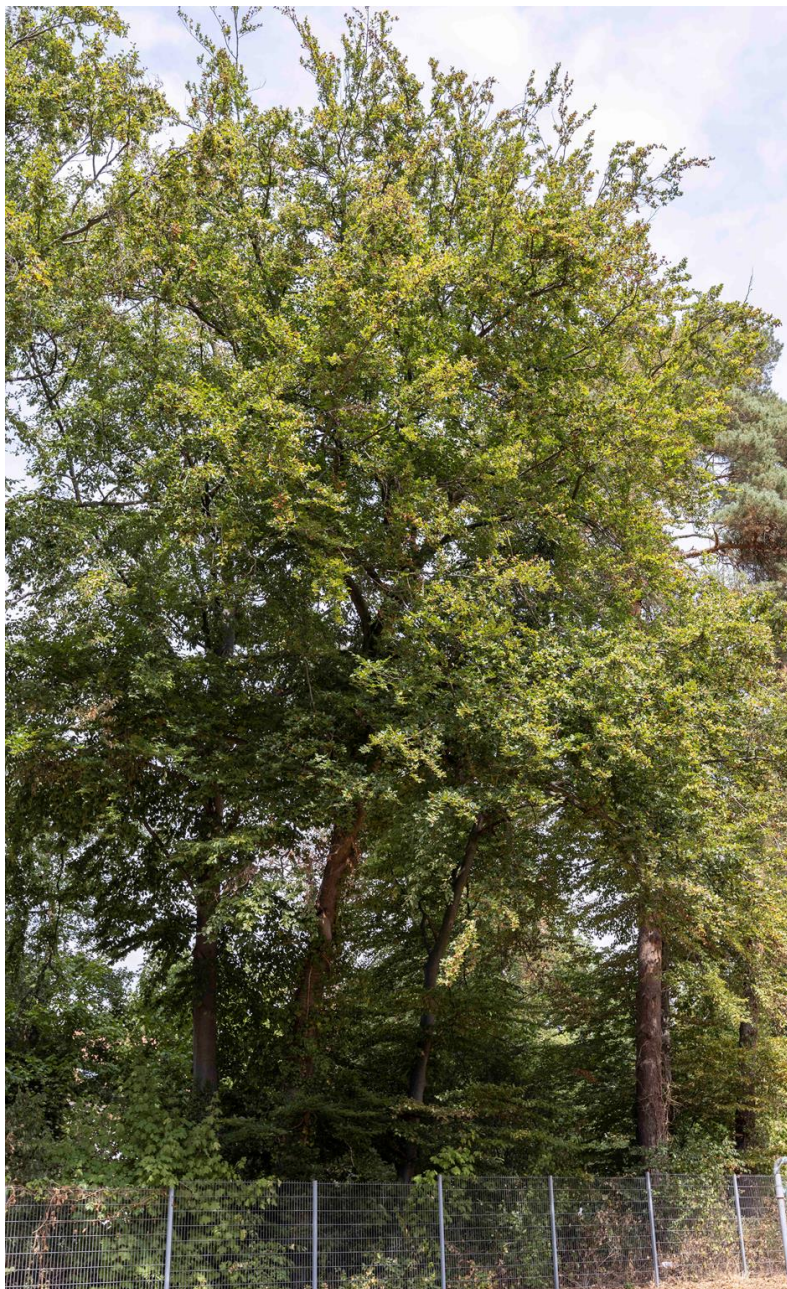
Dreiergruppe, von links nach rechts: 0114-0308, 0114-0309, 0114-0307

Baumnummer	0114-0308 (Plakette-Nr. 0337)
Straße / Fläche	Sportpark Oberlinden
Baumart	Fagus sylvatica - Rotbuche
Höhe (m)	22
Kronendurchmesser (m)	11
Stammumfang (cm)	173
Vitalität	2=leicht beschädigt
Kronenaufbau	sonst. Fehler
Schäden	Totholz

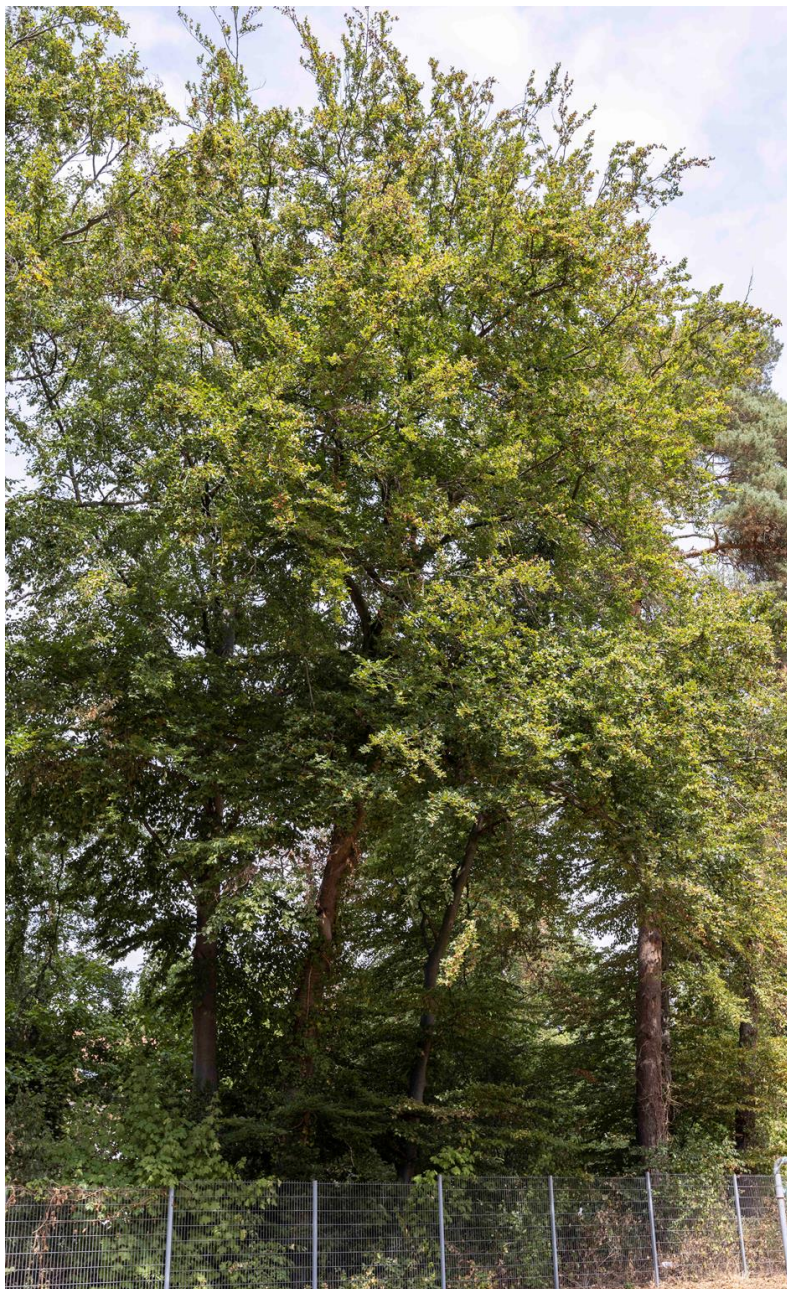
Dreiergruppe, von links nach rechts: 0114-0308, 0114-0309, 0114-0307

Baumnummer	0114-0309
Straße / Fläche	Sportpark Oberlinden
Baumart	Fagus sylvatica - Rotbuche
Höhe (m)	19
Kronendurchmesser (m)	12
Stammumfang (cm)	191
Vitalität	1=gesund
Kronenaufbau	kein Leittrieb
Schäden	Stammneigung, Verletzungen Stamm

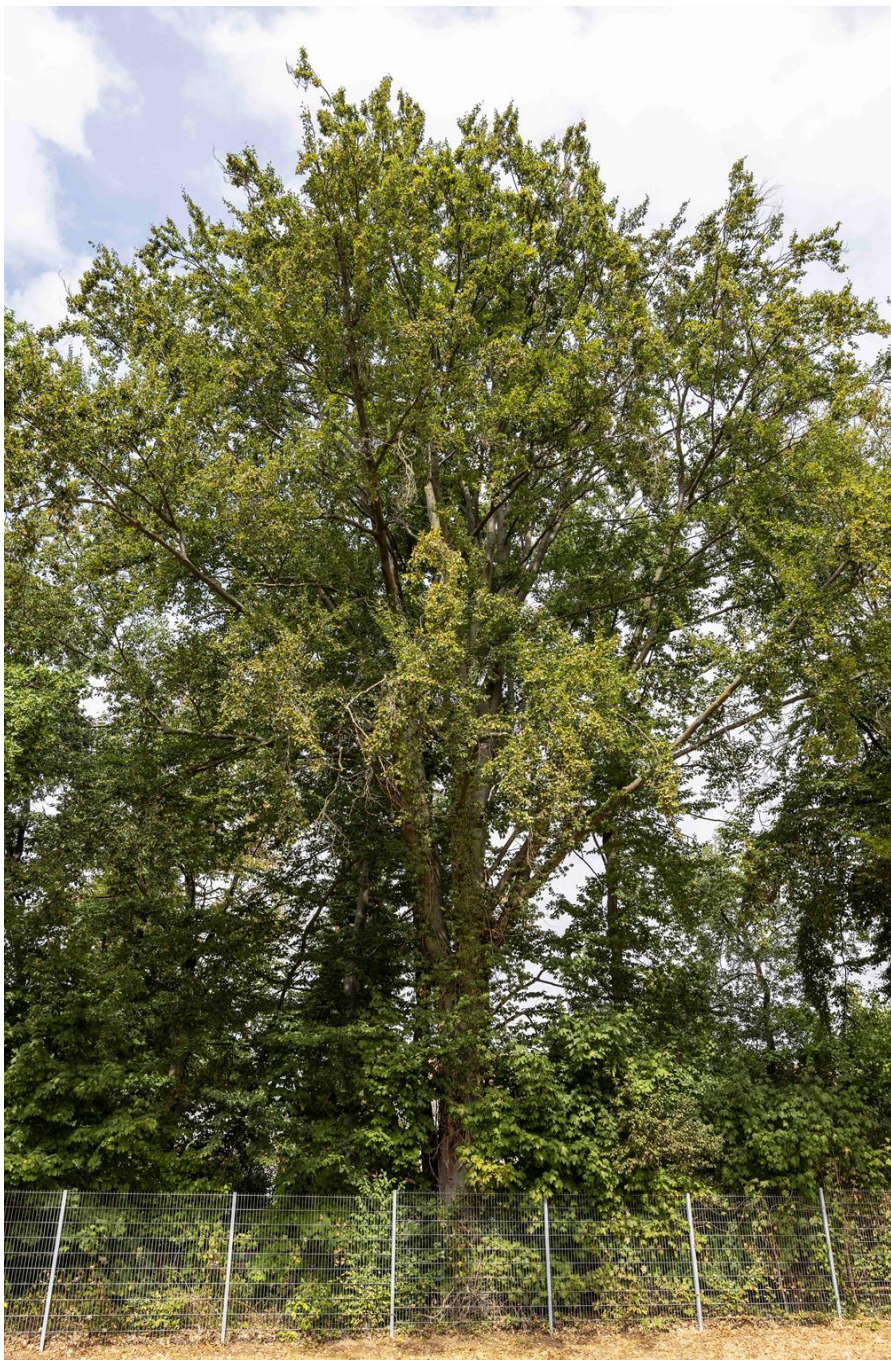
Baumnummer	0114-0313 (Plakette-Nr. 0340)
Straße / Fläche	Sportpark Oberlinden
Baumart	Fagus sylvatica - Rotbuche
Höhe (m)	23
Kronendurchmesser (m)	14
Stammumfang (cm)	267
Vitalität	2=leicht beschädigt
Kronenaufbau	Zwiesel
Schäden	Totholz, Astbrüche, Stammverletzung
