Anhang 9: Einzelbaumverzeichnis

Dokumentation erhaltenswerter Bäume

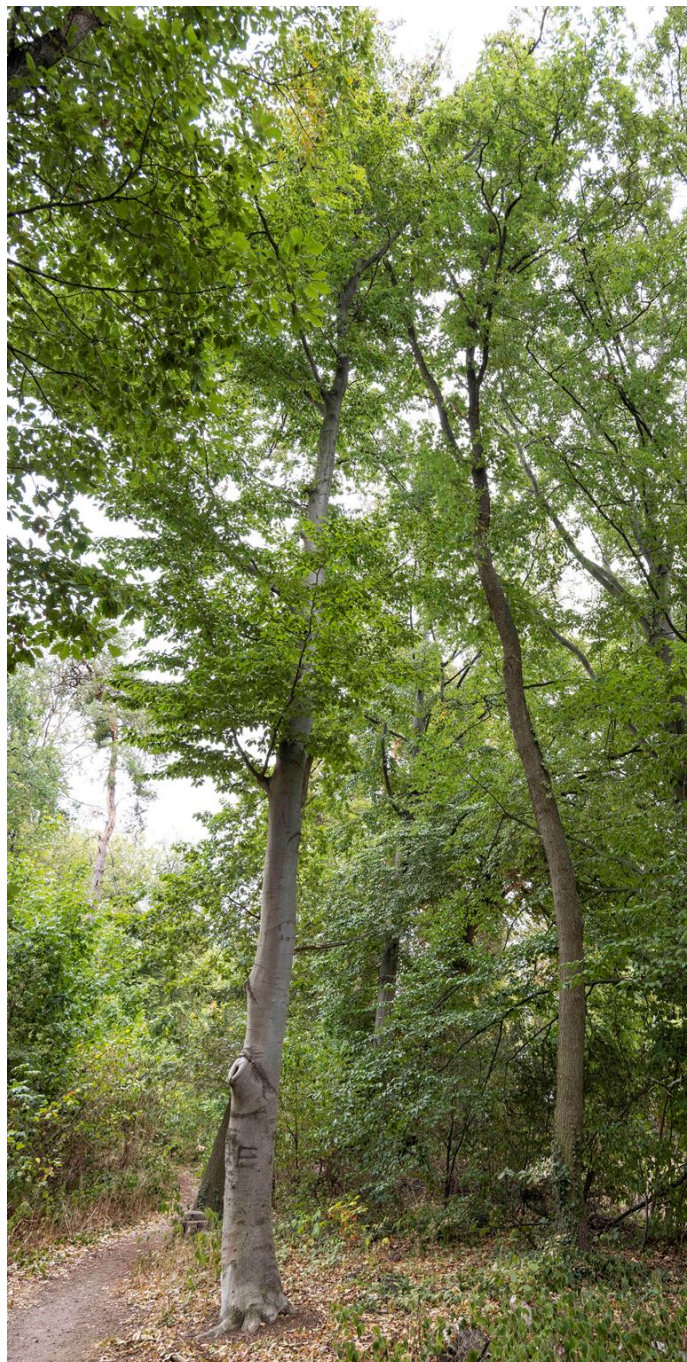
Baumnummer	0114-0312
Straße / Fläche	Sportpark Oberlinden
Baumart	Quercus robur - Stieleiche
Höhe (m)	23
Kronendurchmesser (m)	8
Stammumfang (cm)	114
Vitalität	1=gesund
Kronenaufbau	ok
Schäden	-

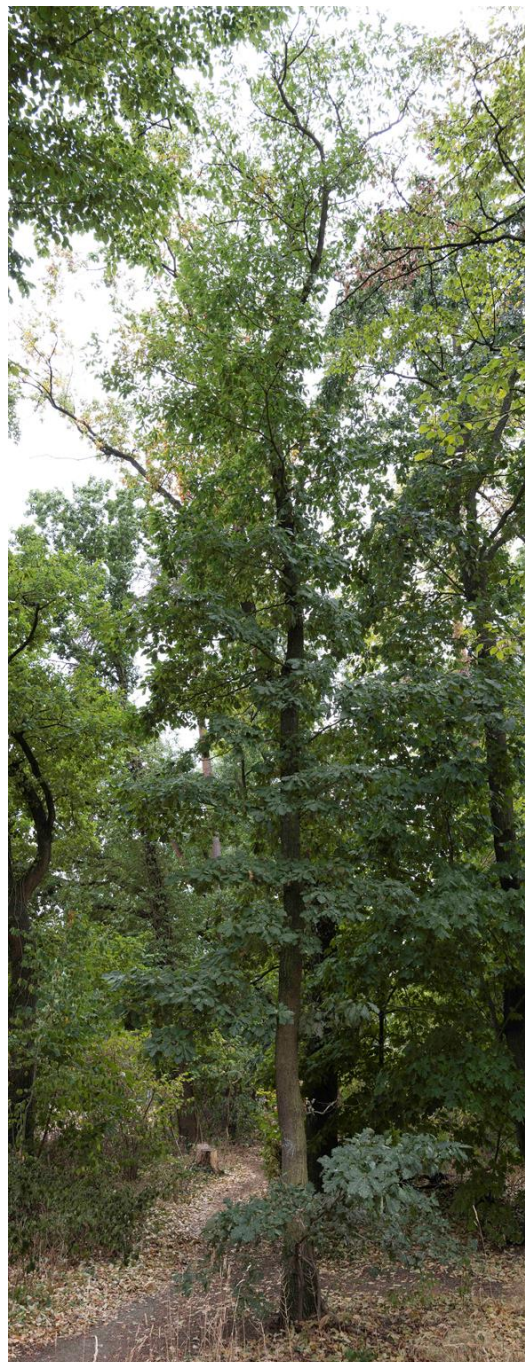
Baumnummer	0114-0314
Straße / Fläche	Sportpark Oberlinden
Baumart	Quercus robur - Stieleiche
Höhe (m)	18
Kronendurchmesser (m)	5
Stammumfang (cm)	70
Vitalität	1=gesund
Kronenaufbau	kein Leittrieb
Schäden	-

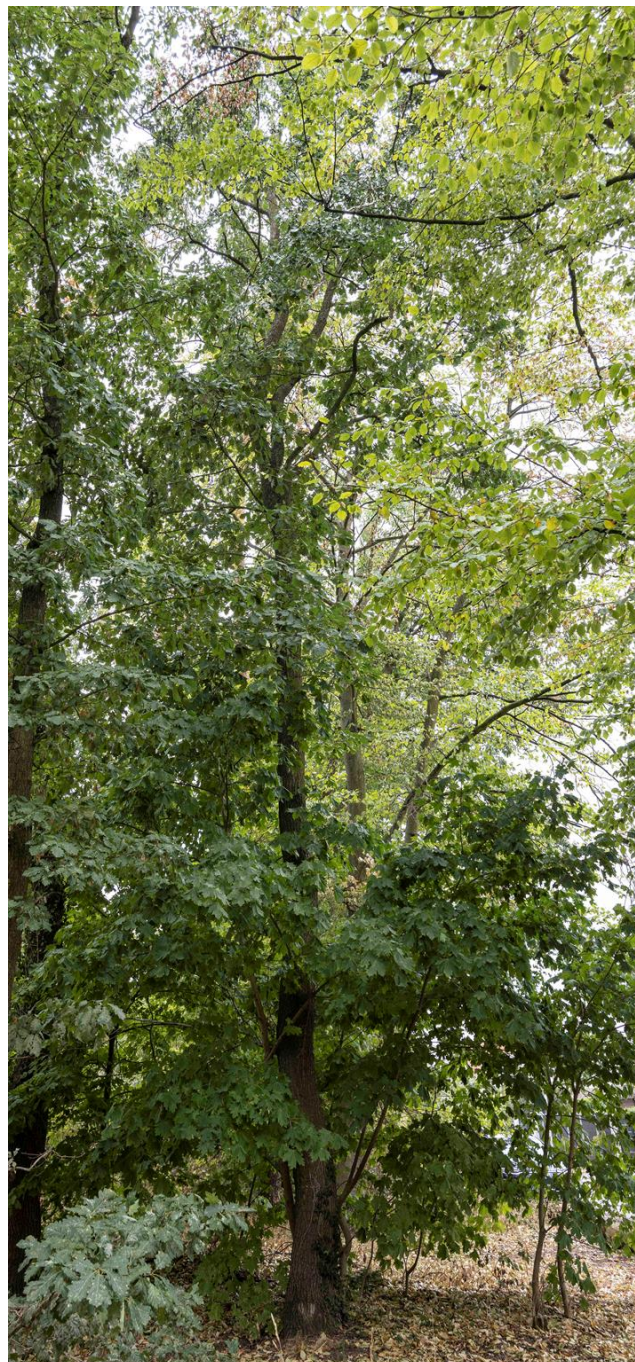
Baumnummer	0114-0316
Straße / Fläche	Sportpark Oberlinden
Baumart	Quercus robur - Stieleiche
Höhe (m)	24
Kronendurchmesser (m)	9
Stammumfang (cm)	117
Vitalität	1=gesund
Kronenaufbau	sonst. Fehler
Schäden	-

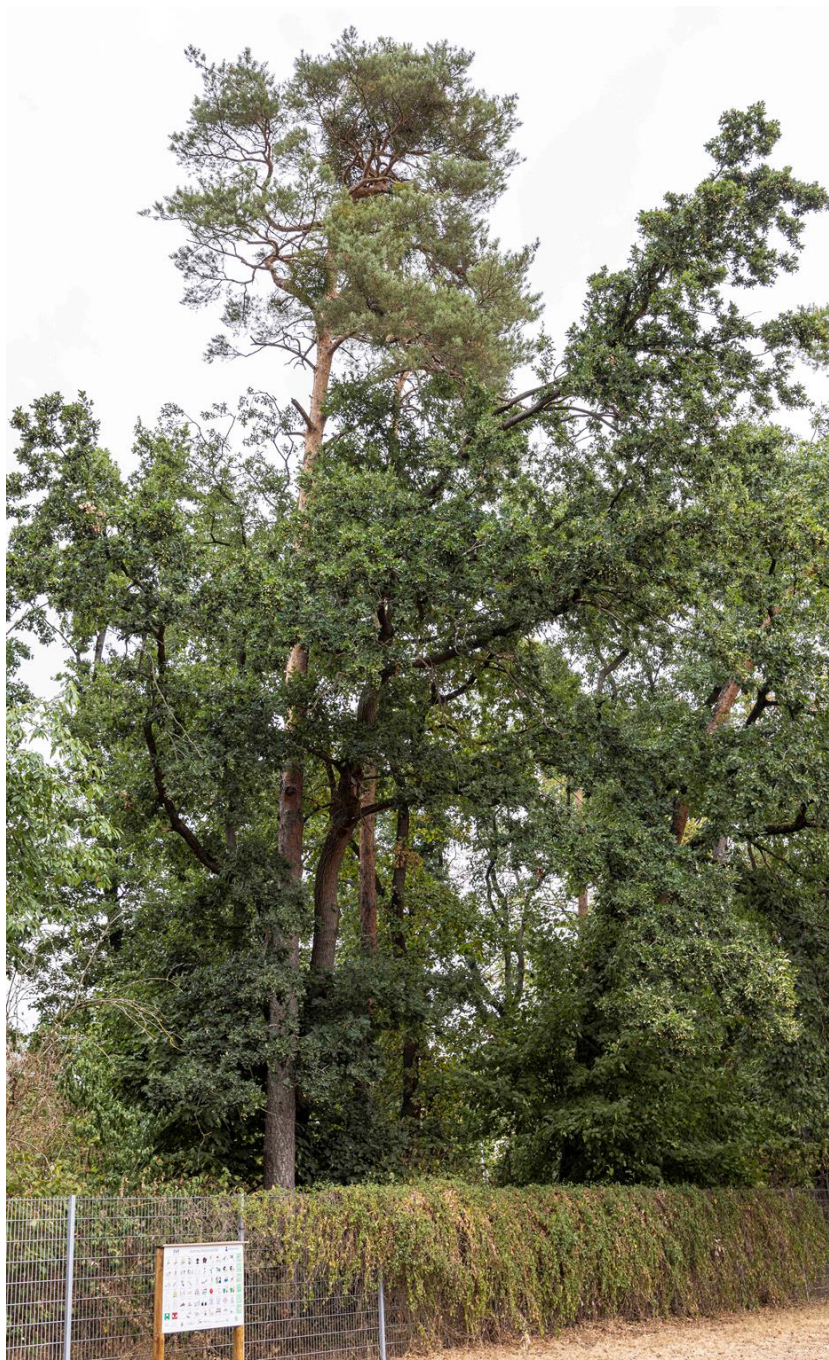
Baumnummer	0114-0323
Straße / Fläche	Sportpark Oberlinden
Baumart	Quercus robur - Stieleiche
Höhe (m)	15
Kronendurchmesser (m)	7
Stammumfang (cm)	87
Vitalität	1=gesund
Kronenaufbau	ok
Schäden	-

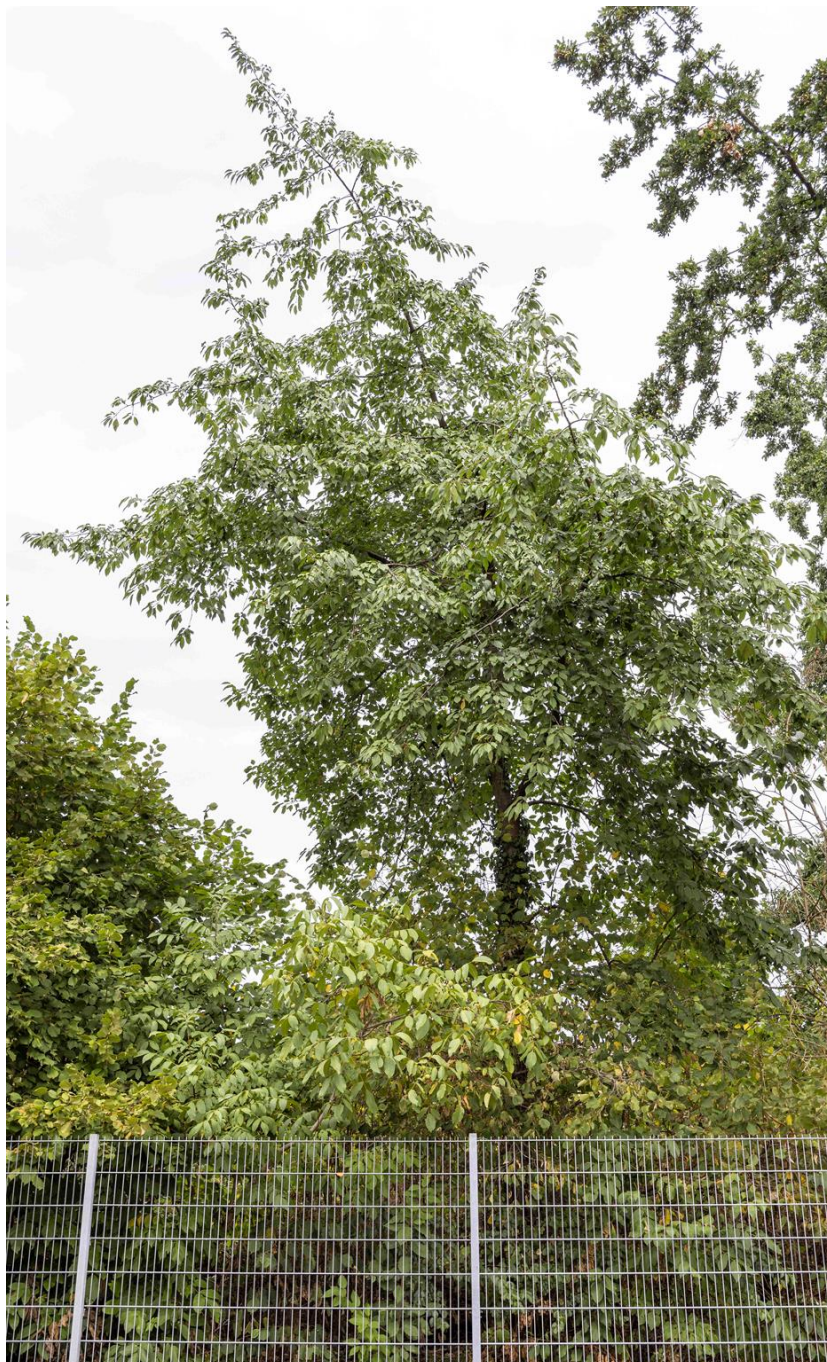
Baumnummer	0114-0324
Straße / Fläche	Sportpark Oberlinden
Baumart	Prunus avium - Vogelkirsche
Höhe (m)	9
Kronendurchmesser (m)	7
Stammumfang (cm)	100
Vitalität	1=gesund
Kronenaufbau	ok
Schäden	-

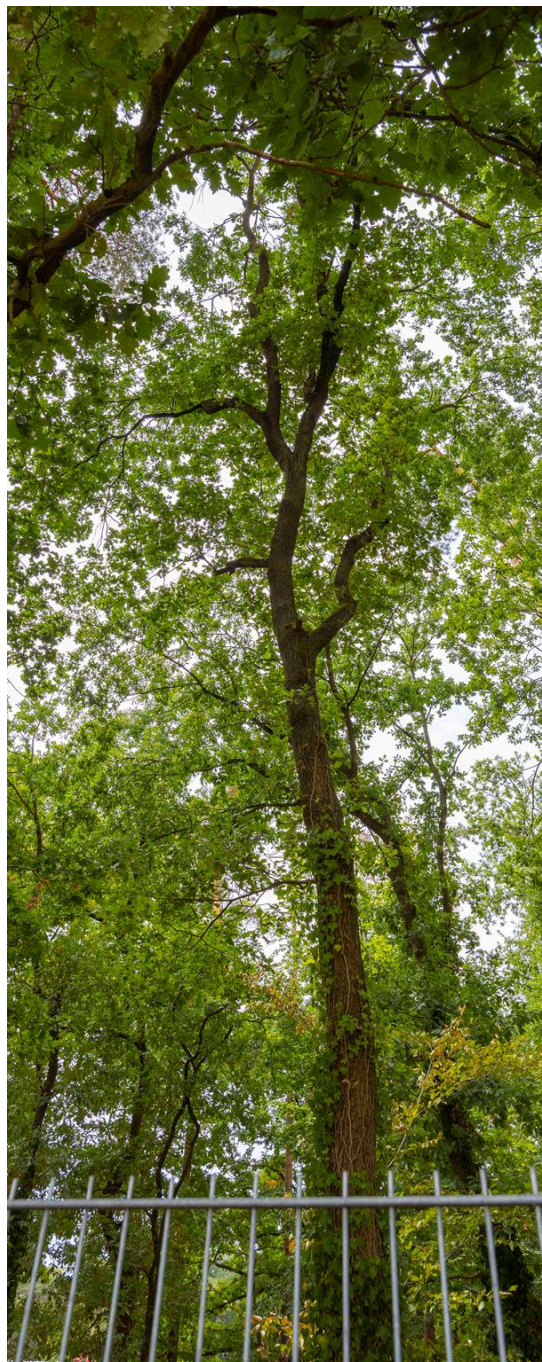
Baumnummer	0114-0348
Straße / Fläche	Sportpark Oberlinden
Baumart	Quercus robur - Stieleiche
Höhe (m)	22
Kronendurchmesser (m)	11
Stammumfang (cm)	113
Vitalität	1=gesund
Kronenaufbau	ok
Schäden	-

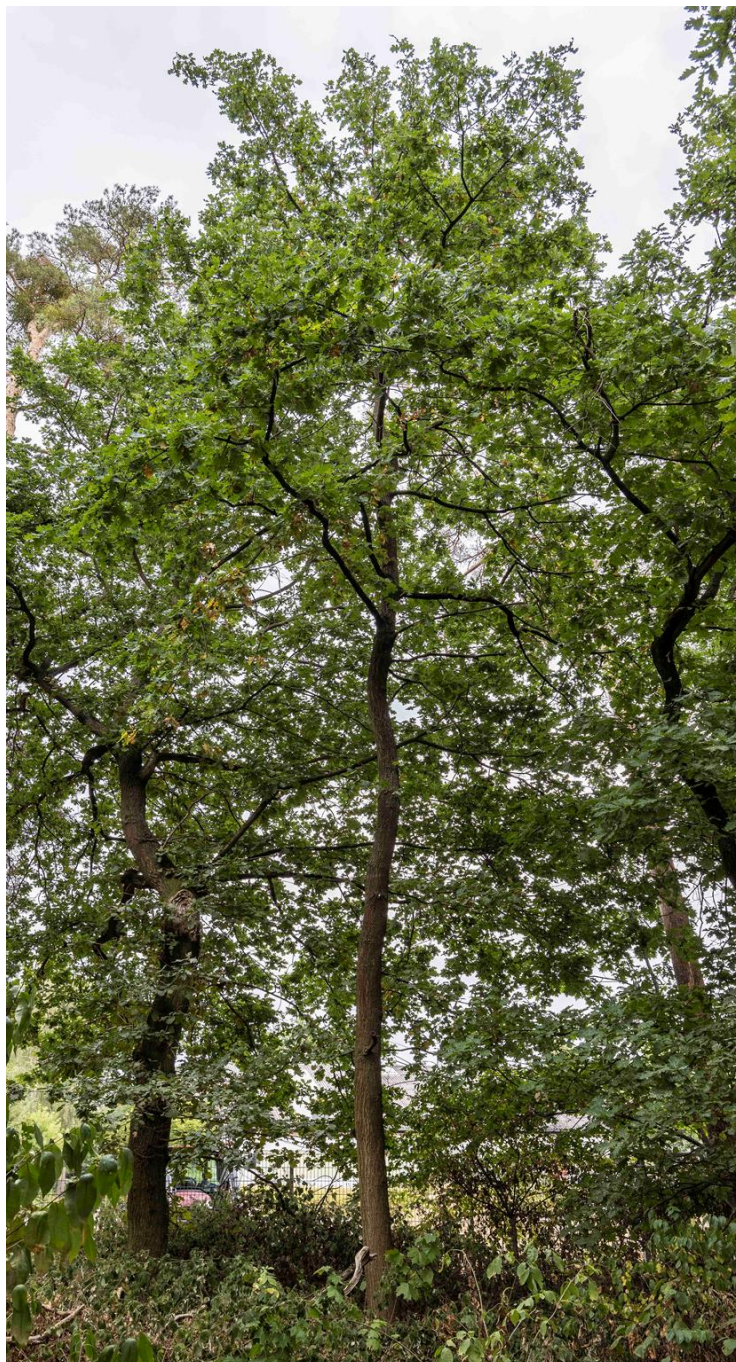
Baumnummer	0114-0352
Straße / Fläche	Sportpark Oberlinden
Baumart	Quercus robur - Stieleiche
Höhe (m)	16
Kronendurchmesser (m)	8
Stammumfang (cm)	79
Vitalität	1=gesund
Kronenaufbau	ok
Schäden	-

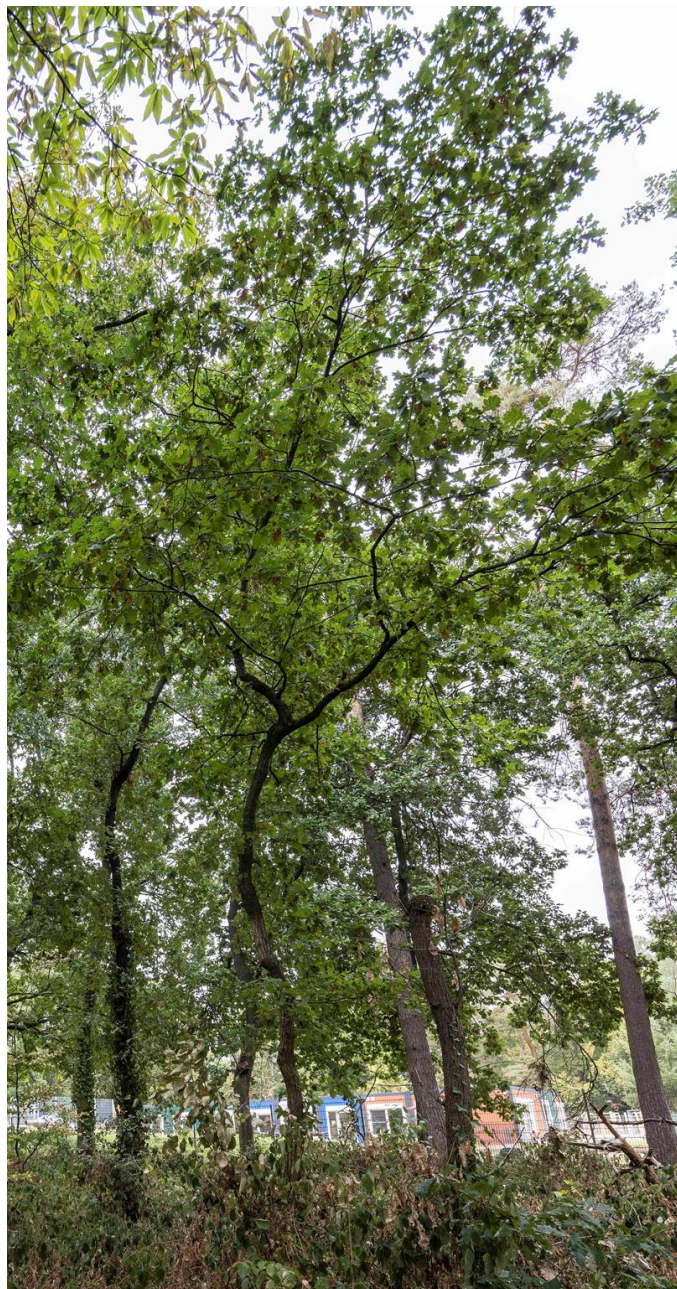
Baum 0114-0356, 0114-0357, 0114-0358

Baumnummer	0114-0356
Straße / Fläche	Sportpark Oberlinden
Baumart	Quercus robur - Stieleiche
Höhe (m)	9
Kronendurchmesser (m)	4
Stammumfang (cm)	57
Vitalität	2=leicht beschädigt
Kronenaufbau	ok
Schäden	-
